Residenz Kempten

Bauherr	Staatliches Bauamt Kempten
Planung	DR. SCHÜTZ INGENIEURE
Laufzeit	2007 - 2016
Bauzeit	2008 - 2011
Projektleiter	Dr.-Ing. Mohr
Stell. Projektleiter	Prof. Dr.-Ing. habil. Schütz

Leistungen	Bestandsaufnahme, Schadenskartierung, Tragwerksgutachten, Tragwerksplanung, Objektplanung, Sigeoordination
------------	--

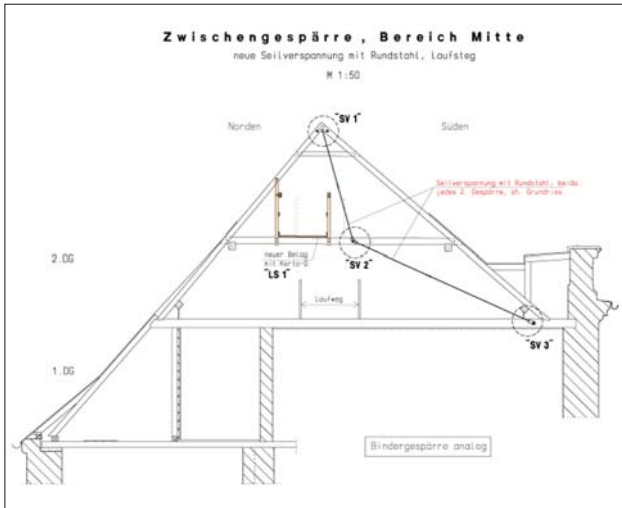
- 5 Zwischengesparre, neue Seilverspannung
- 6 Sanierungsdetail C1
- 7 Querschnitt Bindergesparre
- 8 Bundbalkenlage Westflügel

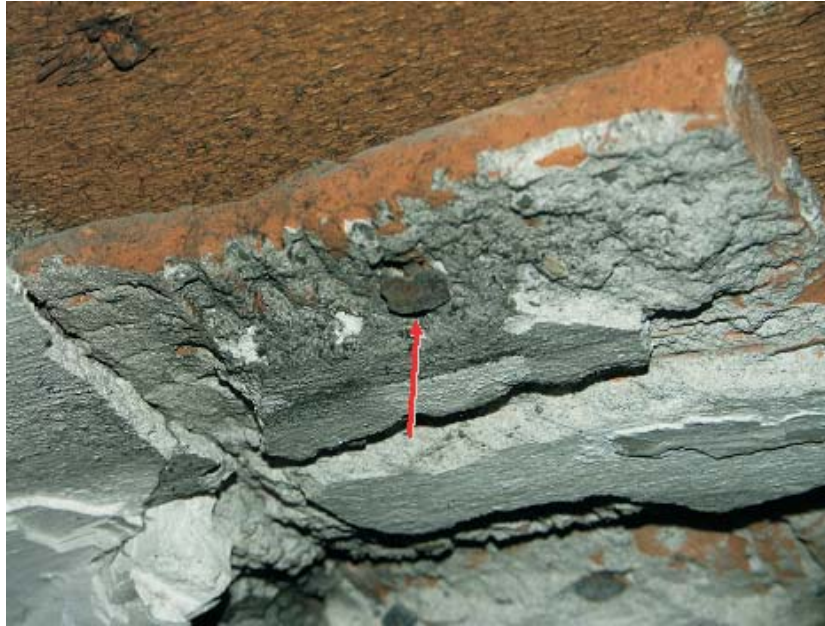
- 9 Befestigung der Ziegel mit geschmiedeten Nägeln
- 10 Deckenaufbau
- 11 Fäulnisschäden
- 12 Sanierung nach Detail C1
