Pfarrkirche St. Jodok, Senden
Statische Instandsetzung

Tragwerksplanung DR. SCHÜTZ INGENIEURE

Bauzeit BA I Chor 2012 - 2013
BA II Langhaus 2014

Planungsumfang Bestandsaufnahme, Schadenskartierung,
Tragwerksgutachten, Tragwerksplanung,
stat.-konstr. Bearbeitung

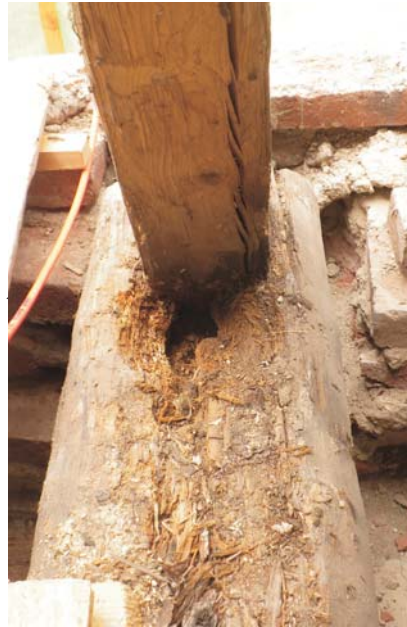
- 1 Fäulnisschaden am Fußpunkt im Chor
- 2 Außenansicht nach der Sanierung
- 3 Instandgesetzte Fußpunkte über der Sakristei
- 4 Innenansicht nach der Renovierung

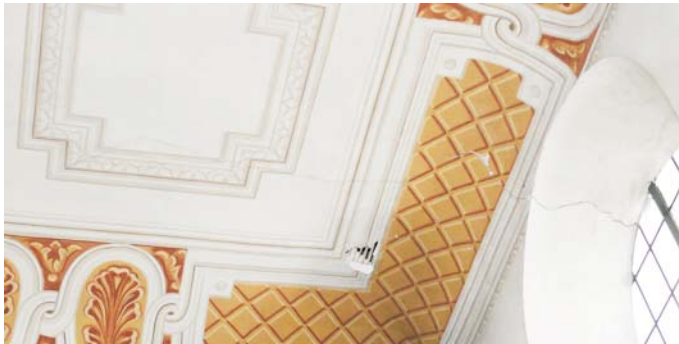
- 5 Schaden an der Putzdecke im Chor
- 6 Putzdecke im Chor nach der Instandsetzung
- 7 Anschluss der neuen Horizontalverspannung im Langhaus an das Sprengwerk
- 8 Anschluss der neuen Horizontalverspannung im Langhaus an den Sparren
- 9 Ansicht der Empore vor der Instandsetzung ohne Stützen
- 10 Ansicht der Empore nach der Instandsetzung mit Stützen
- 11 Neuer Glockenstuhl aus Eichenholz
