**Beitrag**  
Bayerischer  
Denkmalpflegepreis  
2020

# KATH. PFARRKIRCHE ST. ULRICH, SEEG

Mit messtechnischen und baustatischen  
Untersuchungen die richtigen  
Entscheidungen treffen

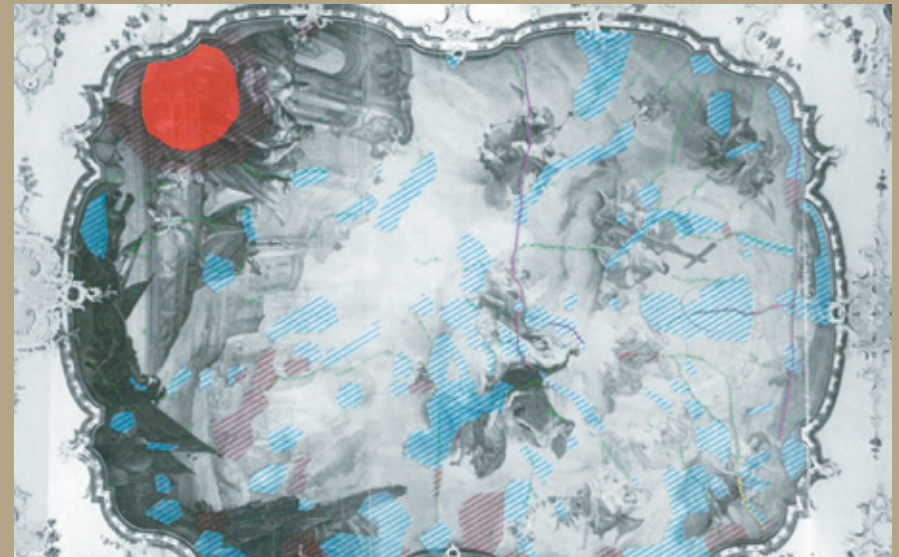
Im Jahr 2016 fiel aus der Decke ein ca. 2,6 m<sup>2</sup> großes Deckenputzstück heraus (1) (2).

Schadenskartierung Putzdecke (1)

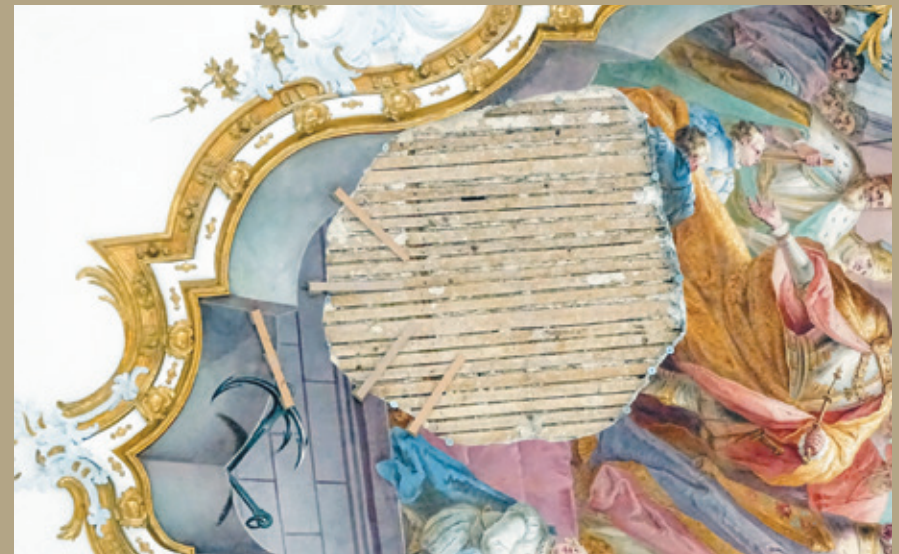
Absturzstelle 2016 ca. 2,6 m<sup>2</sup> (2)

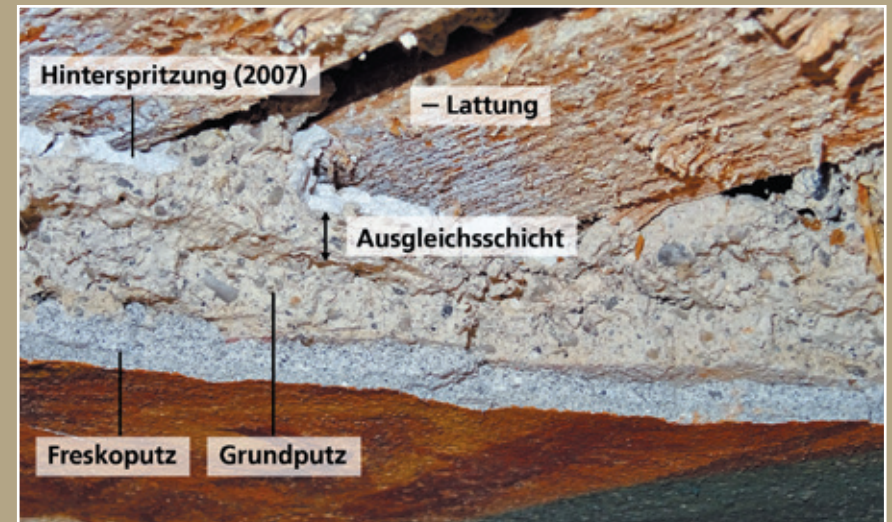
Die restauratorischen Deckenuntersuchungen ergaben einen ungünstigen Putzaufbau. Als besonders nachteilig erwies sich eine Ausgleichsschicht, die zur Formgebung direkt unter der Lattung aufgebracht wurde. Sie hat einerseits einen zu **geringen Bindemittelgehalt** und erzeugt andererseits **hohe Putzdicken** bis zu 4 cm (4). Die Anhaftung des Putzes an der schlecht gebeilten Lattung war gering.

Das 2007 durchgeführte Hinterspritzen (4) löste das Problem der nichttragfähigen Ausgleichsschicht nicht. Einzelne Abstände der Spanten (1,45 m) waren für die dünne Lattung zu groß. Im ohnehin hoch beanspruchten Stegbereich (siehe oben) entstehen zusätzlich hohe Schubspannungen im Mörtel, die ein Abscheren bewirken, so dass **absturzgefährdete Hohlstellen** entstanden.

Aufbau der Putzdecke, Absturzstelle 2016 (4)

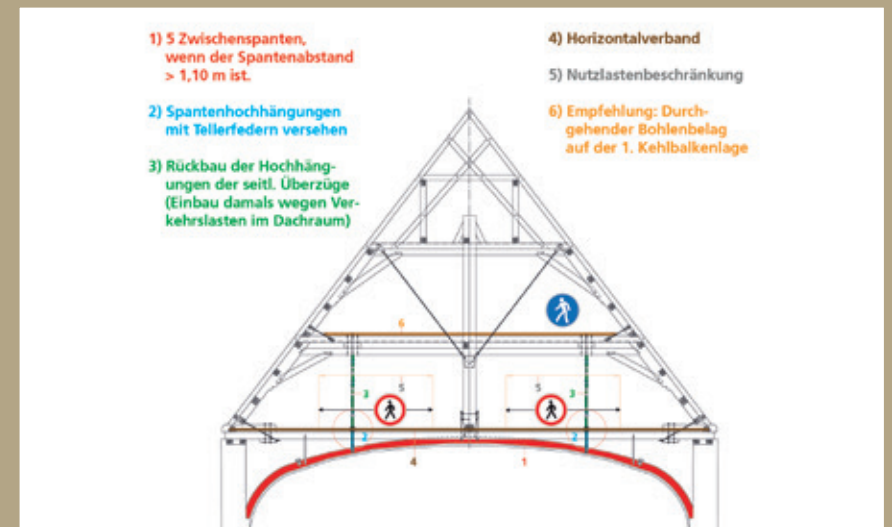
Durchgeführte statische Maßnahmen (5)

Daraus ließen sich restauratorisch eine systematische mechanische Sicherung des Deckenputzes von oben sowie statisch die Ergänzung von zusätzlichen Spanten bei weiten Lattenspannweiten ableiten (5) (7).

In der Konsequenz wurden als kostengünstige Maßnahme **Deckenbereiche** auf der Bundbalkenlage dauerhaft **abgesperrt** (5).

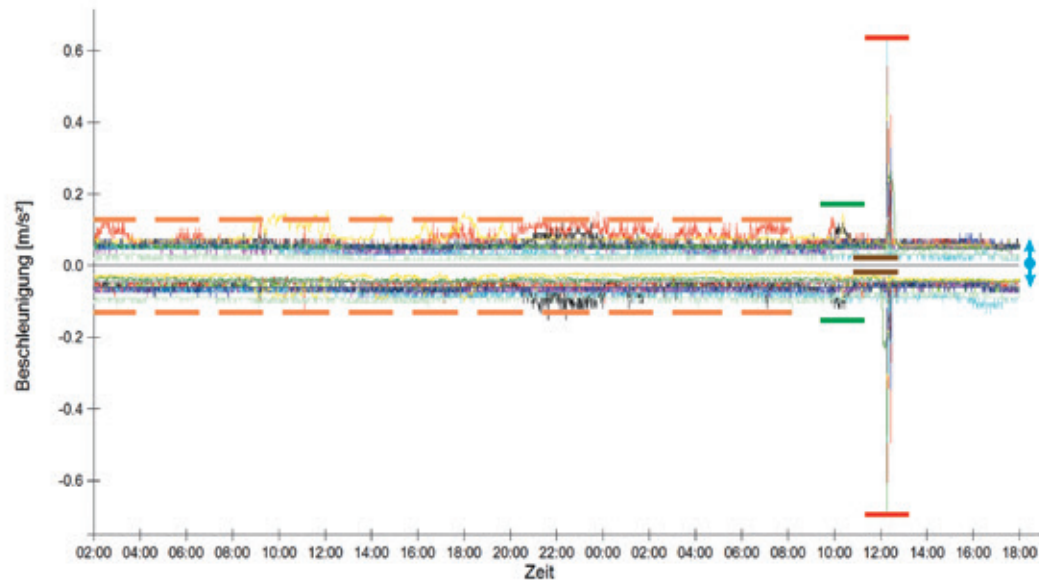
1. Arbeiten im Dachboden  
 $a_z = \pm 0,6 \text{ m/s}^2$  (= 6 % Eigengewicht)
2. Gehen im Dachboden  
 $a_z = \pm 0,2 \text{ m/s}^2$  (= 2 % Eigengewicht)
3. Wind bei 40 % Windlast ( $v_w$  7-13 m/s)  
 $a_z = \pm 0,1 \text{ m/s}^2$
4. Basisrauschen  
 $a_z = \pm 0,05 \text{ m/s}^2$
5. Glockengeläute  
 $a_z = \pm 0,03 \text{ m/s}^2$

Ergebnisse der Erschütterungsmessungen (6)

Erschütterungen sind für die Putzdecke ungünstig, da mit stoßartigen Anregungen dynamisch Beschleunigungskräfte zusätzlich zum Eigengewicht wirken, wenn auch nur für Sekundenbruchteile. Die Messung der Erschütterungen (6) als Kurz- und Langzeitmessungen an 3 bzw. 11 Stellen ergab wichtige Hinweise auf den Einfluss der einzelnen Einwirkungen. Das Glockenläuten erwies sich als unbedeutend ( $0,03 \text{ m/s}^2$ ).

Erschütterungen aus Wind waren mäßig (ca.  $0,1 \text{ m/s}^2$ ).

Einen signifikanten Einfluss haben das **Begehen** der Balkenlage zu Wartungs- und Inspektionszwecken (etwa  $0,2 \text{ m/s}^2$ ) sowie **Arbeiten** im Dachstuhl (bis  $0,6 \text{ m/s}^2$ ).

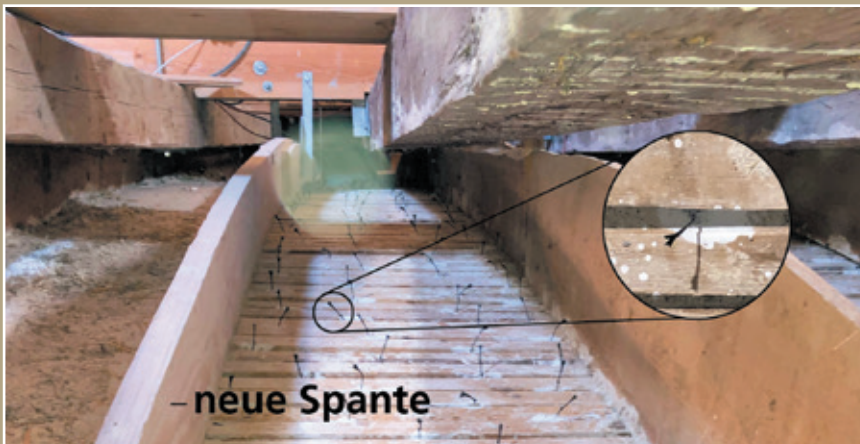
Verringerung der Lattenabstände durch zusätzliche Spante, Sicherung des Grundputzes durch Kohlefaserdübel (7)

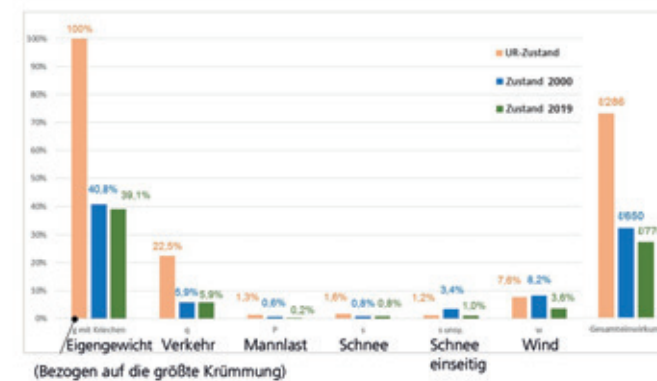
Vergleichende Auswertung der Deckenverformungen (8)

Nachdem die maßgebliche Einwirkung auf die Deckenkonstruktion und damit auf den Deckenputz sein Eigengewicht ist, werden die Einwirkungen aus Schnee und Wind ins Verhältnis zu dieser Größe gesetzt und hinsichtlich der maßgeblichen Kenngrößen bewertet (8). Im Ergebnis sind die Beanspruchungen aus Schnee gegenüber dem Verformungs- und Erschütterungsverhalten aus Wind als nachrangig anzusehen.

Eine vollständige Entkopplung der Putzdecke von äußeren Einwirkungen ist somit nicht möglich. Daraus ergaben sich **Optimierungen** und Ergänzungen am Tragwerk (8).

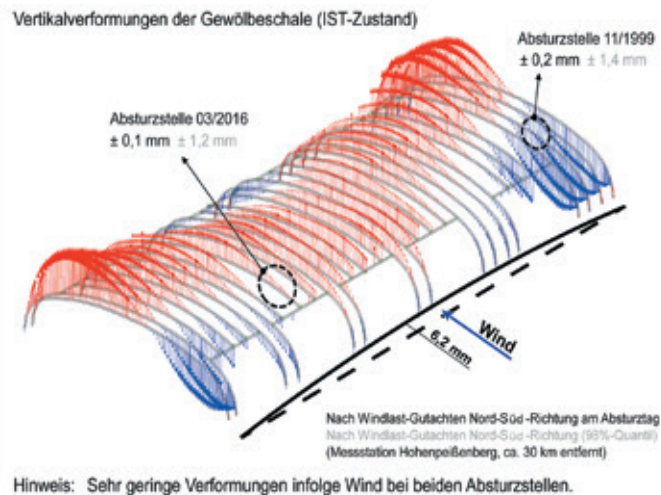
Verformung des Gewölbes durch Wind, sehr geringe Verformung an den Absturzstellen 2016 und 1999 (9)

Die **Windbeanspruchung** erzeugt eine merkliche Durchbiegung der ca. 12,5 m hohen Längswände in horizontaler Richtung um 0,6 cm. Auch bei einer Entkopplung der Putzdecke vom Dachtragwerk finden durch die Einbindungen der Spantenfüße in die elastischen Wände Deckenverformungen (9) statt.

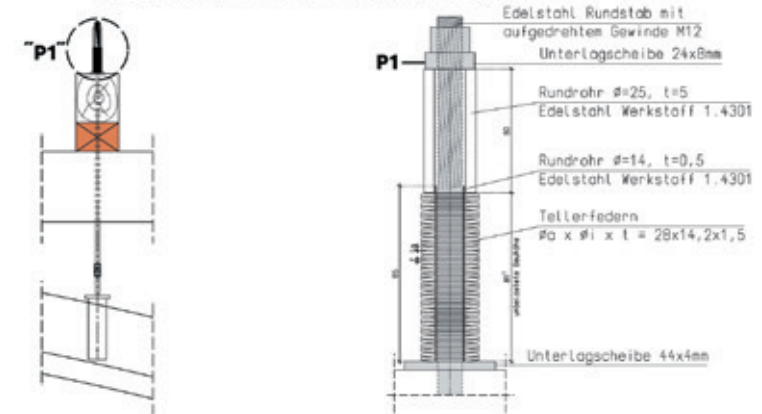
Detail „P“  
gefederte Spantenhochhängung bis 3,0 kN

Entkoppelung der Spantenkonstruktion von Dachtragwerk über Tellerfedern (10)

Zur Reduktion der Wandverformung wurde ein **Horizontalverband** auf Bundbalkenebene vorgesehen. Eine weitgehende **Entkopplung** der Putzdecke vom **Dachtragwerk** konnte mit der Verwendung von **Tellerfedern** (10) an den für die Spanten notwendigen Aufhängepunkten sowie dem Rückbau von Aufhängungen an die Kehlbalkenlage erzielt werden. Insofern ergab die als Alternative untersuchte Anhängung der Putzdecke an vom Dachtragwerk unabhängige Stahlträger keine wesentliche Verbesserung. Die federnden Aufhängungen (7) sind je nach Beanspruchung ausgelegt und wurden unter Aufsicht des Restaurators angespannt. Die **Dauerhaftigkeit** ist durch die Verwendung von Edelstahl sichergestellt.
