Statische Instandsetzung der Evang.-Luth. St. Martinskirche in Memmingen

Prof. Dr.-Ing. habil. Karl G. Schütz
DR. SCHÜTZ INGENIEURE GmbH, Kempten, Bayern

Dipl.-Ing. Jan Schubert
DR. SCHÜTZ INGENIEURE GmbH, Kempten, Bayern

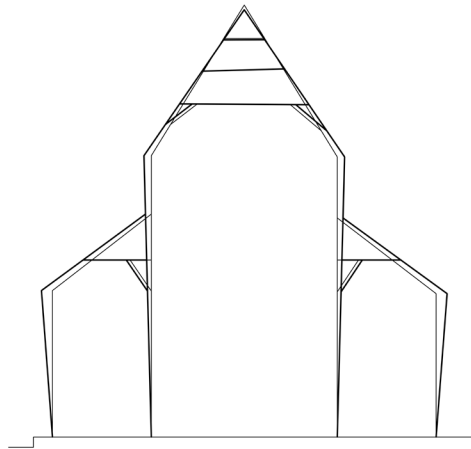
Ursprünglich (um 1410) waren Mittel- und Seitenschiffe von hölzernen trapezförmigen Bretterdecken überspannt, welche direkt an den Dachtragwerken befestigt waren [1]. Im Bereich des Mittelschiffs waren damit die in regelmäßigen Abständen durchgehenden Bundbalken sichtbar. Diese leichten Deckenkonstruktionen führten wohl schon zu ersten leichten Verformungen der schlanken und nicht weiter ausgesteiften Hochschiff- und Außenwände des noch dreischiffigen und sechsjöchigen Langhauses (Abb. 1). Ursächlich hierfür ist einerseits die Einhäufigkeit der Seitendachstühle, in denen Bundbalken zur Verbindung der Mauern vollständig fehlen und andererseits der recht große Abstand der durchgehenden Bundbalken am Mittelschiffdachstuhl (alle 8 Achsen). Es ist davon auszugehen, dass die horizontalen Abtriebskräfte aus den Dachkonstruktionen somit zu großen Teilen von den Mauern aufge-

nommen werden mussten und zu entsprechenden Verformungen geführt haben.

Abb. 2: Ursprüngliches Tragwerk mit Bretterdecken; überhöhte horizontale Verformung (10-fach), idealisiert unverformtes System (grau) mit qualitativem Verformungsbild (schwarz)

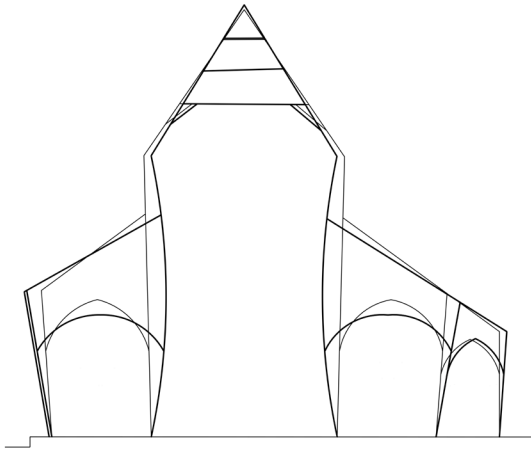
Recht bald nach der Fertigstellung wurden ab Mitte des 15. Jh. die Vorzeichen, Abseiten, Seitenschiffgewölbe und Kapellen ergänzt, zum Ende des Jahrhunderts hin das Langhaus um zwei Joche nach Westen verlängert und der Chor erneuert [1]. Diese Umgestaltungen bedeuteten drastische Eingriffe in das Tragwerk. Im Zuge des Einbaus der Seitenschiffgewölbe wurde die nördliche Außenwand abgetragen. Die zur Aufnahme des Gewölbes geplanten Wandpfeiler stehen mit ihrer Innenseite auf den bereits konsolidierten Vorgängerfundamenten auf, während die neue raumabschließende Außenwand in einem noch nicht konsolidierten Bodenbereich neu fundamementiert wurde. Dies hatte zur Folge, dass auf Grund der Konsolidierung des Bodens für das Wandeigengewicht und durch die Horizontalkraft des neuen gemauerten Gewölbes eine Kippbewegung der Wand nach außen erfolgte. Für die Hochschiffwände bedeutete der Einbau der gemauerten Gewölbe eine deutlich erhöhte horizontale Beanspruchung auf Höhe der durch die Arkaden geschwächten schlanken Wand. In der Folge ergaben sich Bewegungen der Hochschiffwände als Ausbauchung in das Mittelschiff. Auf der Südseite des Langhauses wurden nach der Einwölbung des Seitenschiffs sukzessive die Kapellen und Vorzeichen ergänzt, um vermutlich auch die durch die schweren Gewölbe in Bewegung geratenen Außenwände der Seitenschiffe zu stabilisieren. Zur Erschließung der Kapellen wurde die ehemals südliche Außenwand mit Bögen durchbrochen, was mit einem lokalen Teileinsturz der Mauer einherging. Im so geschwächten Bereich führt der Höhenunterschied der durch die Gewölbe eingeleiteten Kräfte zu einem deutlichen Knick in der Verformungslinie der ehemaligen südlichen Außenwand oberhalb des Gewölbeansatzes der Kapellen. Mit der

Erweiterung des Langhauses um zwei Joche nach Westen ergibt sich aus der leicht geänderten Dachwerkskonstruktion ein weiterer Hinweis auf die schon damals erkannten Mängel am Dachtragwerk des Mittelschiffs. Hier wurden die Abstände der durchgehenden Bundbalken halbiert (alle vier Achsen) und auch die Aussteifungselemente des Dachstuhls in Längsrichtung sind deutlich ausgeprägter vorhanden.

Abb. 3: Tragwerk mit gemauerten Gewölben und seitlichen Kapellenanbauten; überhöhte horizontale Verformung (10-fach), idealisiert verformter Ausgangszustand (grau) mit qualitativem Verformungsbild (schwarz)

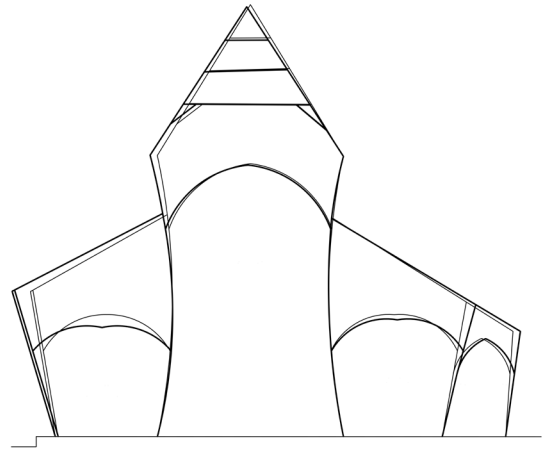
Im Zuge einer neugotischen Umgestaltung wurde 1845 die 1655 durch eine Holztonne umgeformte Bretterdecke des Mittelschiffs entfernt (Reste sind im Dachtragwerk noch erhalten) [1]. Als Überdeckung des Mittelschiffs wurde ein mit kräftigen Stichkappen ausgebildetes Holzbohlen-Putzgewölbe konstruiert, welches unterhalb der Dachkonstruktion das Mittelschiff freitragend überspannt. Durch das deutlich höhere Eigengewicht gegenüber der bisherigen Bretterdecke ergeben sich hier zusätzliche horizontale Abtriebskräfte. Durch die neue Höhenlage vermag das Mittelschiffgewölbe damit zwar einen gewissen Gegendruck zu den nach innen bauchenden Hochschiffwänden aufzubauen, allerdings wird aufgrund des Höhenversatzes die Hochschiffwand stärker auf Biegung beansprucht. Durch die stärkere Biegung der Hochschiffwand wird die Mauerkrone nach außen gedrückt, was die Situation am Dachtragwerk verschärft. Die gestiegene Beanspruchung der Schwellen auf Querbiegung hat bereits vereinzelt zu Brüchen geführt. In den Bindergespärren ist zudem eine deutli-

che Verschiebung der Mauerkrone unter den Schwellen nach außen zu erkennen, so dass die Schwellen teilweise nicht mehr vollständig auf der Mauerkrone aufliegen. Auch für die Außenwände bedeutet das Mittelschiffgewölbe aufgrund des erhöhten Gegendrucks über die Hochschiffwände eine gesteigerte Beanspruchung und weitere Bewegung nach außen.

Abb. 4: Tragwerk mit gemauerten Gewölben und seitlichen Kapellenanbauten; überhöhte horizontale Verformung (10-fach), idealisiert verformter Ausgangszustand (grau) mit qualitativem Verformungsbild (schwarz)

Dies ist beispielsweise an der Neigung der nördlichen Außenwand zu erkennen, welche vermutlich im Zuge des Gewölbeeinbaus am Mittelschiff an der Außenseite lotrecht nachgearbeitet wurde. Dieser Schadensmechanismus dauert bis heute an und hat Kopfverschiebungen der Außenwände von etwa 25 bis 30 cm und Ausbauchungen der Hochschiffwände von etwa 10 cm ergeben.

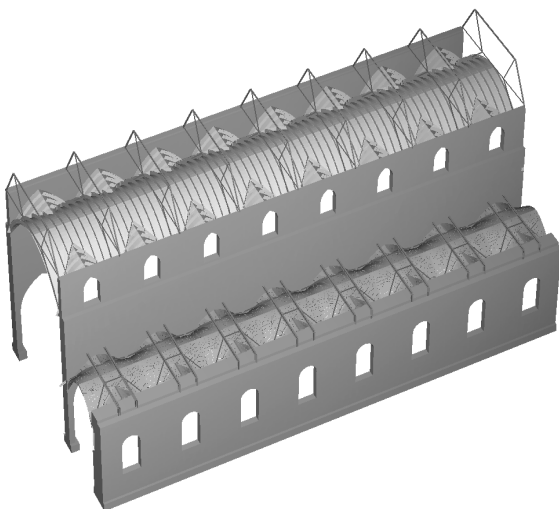
Abb. 6: Gewölbe mit Subsidiärtragwerken [3]

Aufgrund der starken höhenmäßigen Gliederung der Gewölbe und des Mittelschiffdachs wurden Sicherungsmaßnahmen entwickelt, um die Gewölbe und das Mittelschiffdach unabhängig von einander statisch zu sichern. Dennoch wirken diese Subsidiärtragwerke im Verbund für das Gesamttragwerk, was im statischen Gesamtmodell insbesondere auch für die Anspannvorgänge nachvollzogen wurde.

Für die Seitenschiffgewölbe wurde eine räumliche Verspannung entworfen, welche die Gewölbejoche entlang der Kreuzrippen im Dachraum diagonal verspannt und damit eine Sicherung in Quer- und Längsrichtung bewirkt. Für die südlichen Kapellenanbauten bot sich eine Aktivierung der bisher nicht angebotenen Querwände mit eingebohrlen Spannankern an. Das Mittelschiffgewölbe wird über ein ebenes hochgeführtes Zugband

gesichert, welches unabhängig von der Dachkonstruktion in einem Rahmen verspannt ist. Für die Dachkonstruktion wurden zur Entlastung der Schwellen auf Querbiegung zusätzliche Verspannungen der Stichbalken geplant. Aufgrund der geringeren Temperaturanfälligkeit gegenüber Stäben wurden für die Verspannungen Spiralseile gewählt. Um eine Sicherung für die Bauzustände bei der Tragwerksinstandsetzung zu bewirken, werden im ersten Schritt die Subsidiärtragwerke eingebaut, erst anschließend erfolgt die Instandsetzung der Dachtragwerke.
