**Beitrag**  
Bayerischer  
Denkmalpflegepreis  
2020

# EVANG.-LUTH. KIRCHE ST. MARTIN MEMMINGEN

**Einfluss der Baugeschichte  
auf die Statik**

Prof. Dr.-Ing. habil. Karl G. Schütz  
Dipl.-Ing. Jan Schubert

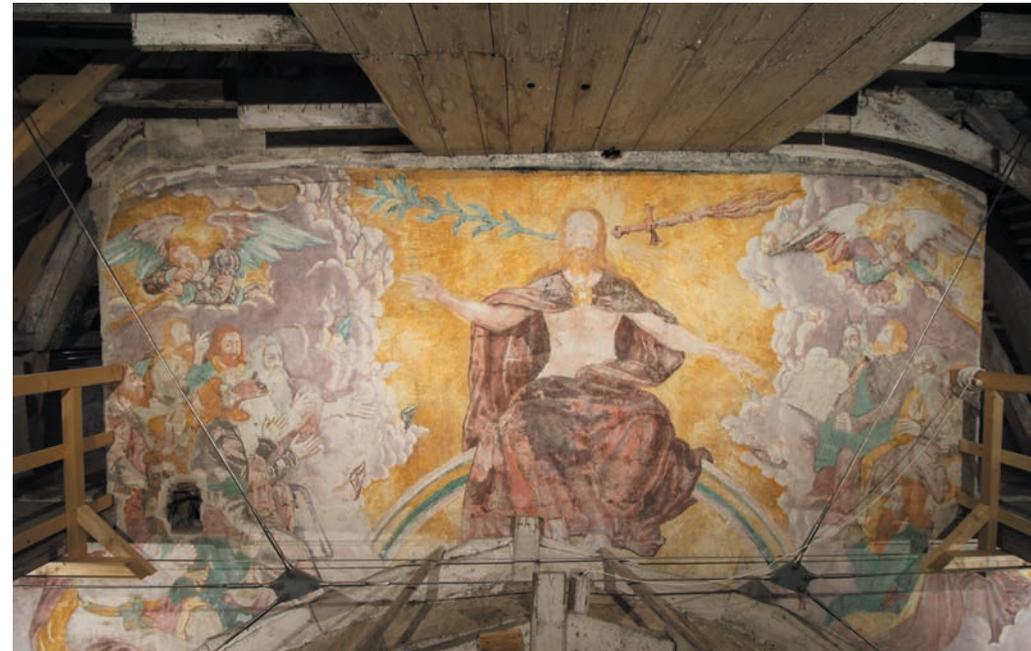
Subsidiärtragwerk vor Chorbogen mit „Jüngstes Gericht“ von 1548

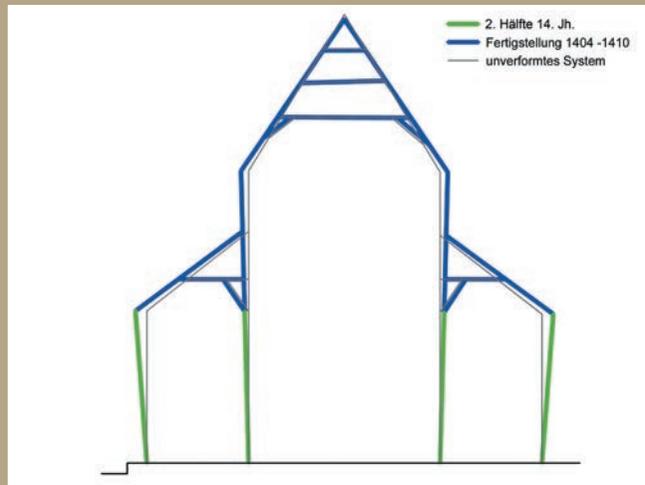
Schon das ursprüngliche Tragwerk, begonnen im ausgehenden 14. Jh., wurde in mehreren Abschnitten zunächst bis auf Traufhöhe der Seitenschiffe gebracht, bevor um 1410 unter Conrad von Amberg Hochschiffwände und Dachtragwerk mit leichten trapezförmigen Bretterdecken vollendet wurden, deren Befunde am Turmanschluss noch ablesbar sind. Trotz der leichten Konstruktionsweise offenbarten sich wegen der weitgehend ohne Zerrbalken konzipierten Dachtragwerke gewisse Schwächen.

Erste Verformungen als ein Auseinandergehen der schlanken hohen Wände, welche gegen die Kräfte der Dachkonstruktion nicht ausreichend Widerstand boten, waren die Folge.

Ursprüngliches Tragwerk um 1410

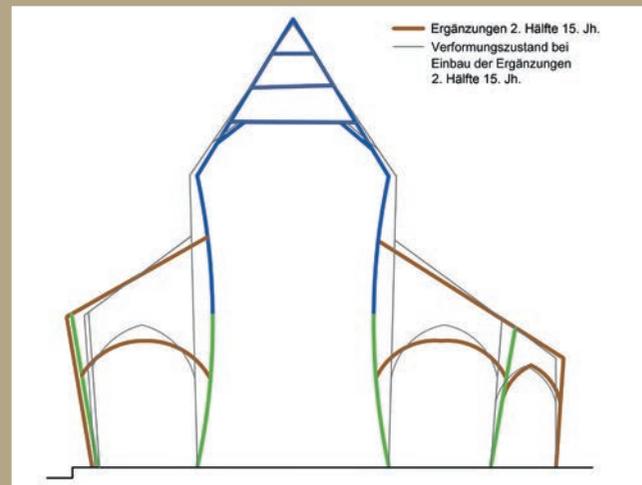
Veränderungen des Baukörpers im **15. Jh.**, insbesondere der **Einbau** schwerer **Mauerwerksgewölbe** in den Seitenschiffen, führte zu einer erheblichen Biegebeanspruchung der Hochschiffwände durch die horizontalen Gewölbekräfte.

Der **Anbau** der Seitenkapellen auf **weichen Böden** ergab **Setzungsunterschiede** und **Schrägstellungen** der Wände nach außen. Sowohl Mittelschiff- als auch Außenwände boten hier den Gewölben keinen ausreichenden Widerstand und verformten sich entsprechend.

Mittelalterliche Umbauten/Erweiterungen im 15. Jh.

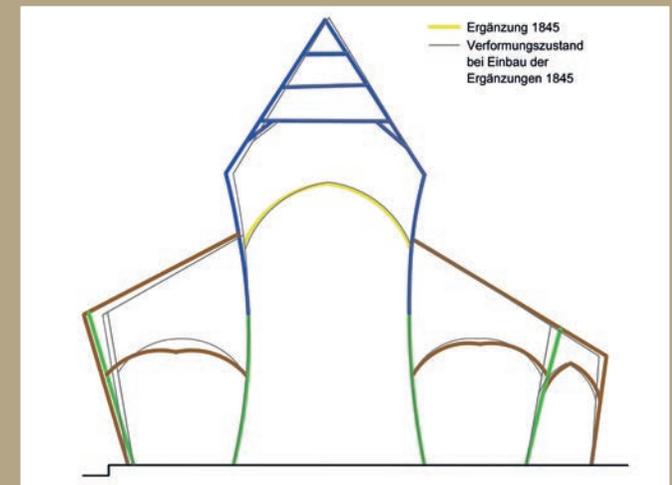
Im Zuge einer neugotischen Umgestaltung wurde das an der Dachkonstruktion befestigte Brettergewölbe fast vollständig aufgegeben und es folgte **1845** der **Einbau** eines von der Dachkonstruktion unabhängigen frei spannenden **Holzbohlen-Putzgewölbes**.

Mit der nun deutlich schwereren Konstruktion des Gewölbes erfährt die Mauerkrone der Mittelschiffwand und damit auch die Dachkonstruktion eine deutlich höhere Beanspruchung nach außen als zuvor, so dass an hoch beanspruchten Stellen bereits **Brüche** entstanden und **erhebliche Verschiebungen** eingetreten sind. Gleichzeitig schritt der Verformungsprozess an den Seitenschiffen weiterhin fort.

Neugotische Umgestaltung 1845

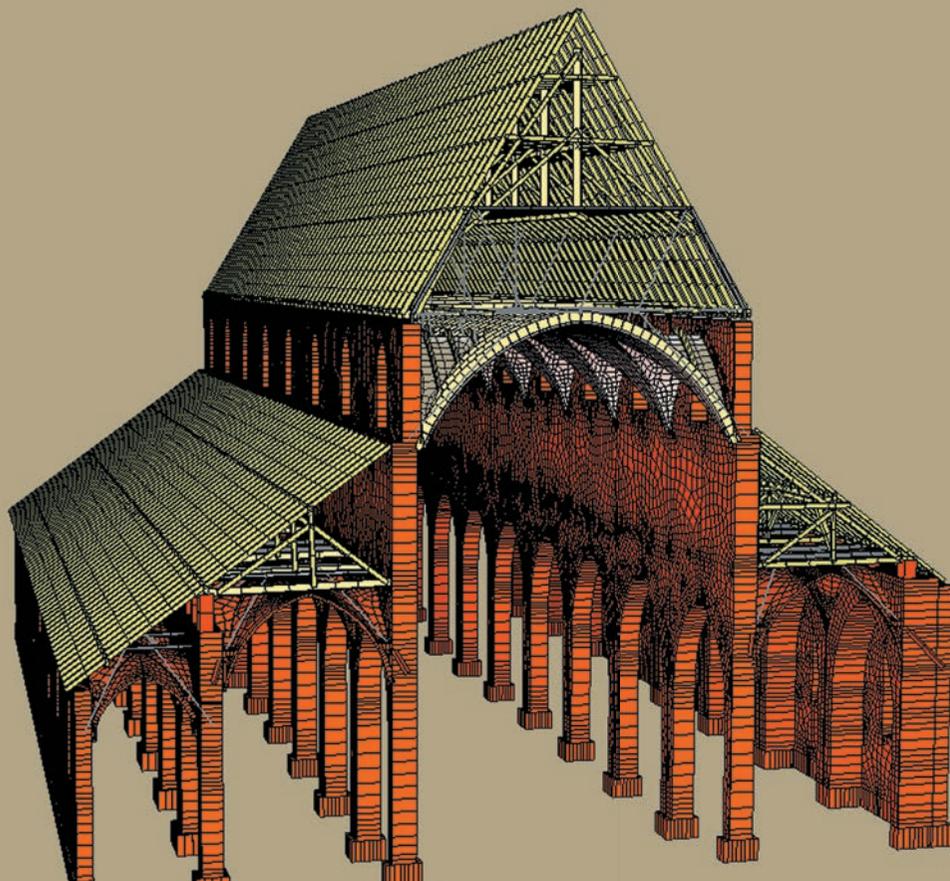
**Gesamtmodell mit Subsidiärtragwerken**

Die **Schadensentwicklung** wurde mittels eines räumlichen Gesamtsystems nachvollzogen. Dazu wurde das Tragwerk des Langhauses mit Wänden, Gewölben, den Dachtragwerken und dem Holzbohlen-Putzgewölbe abgebildet. Konsolidierungssetzungen jüngerer Fundamente wurden dabei mit unterschiedlichen Bodensteifigkeiten modelliert.

Es ergaben sich rechnerisch mit den beobachteten Verformungen, Rissen und Schäden übereinstimmende Überbeanspruchungen am Tragwerk.

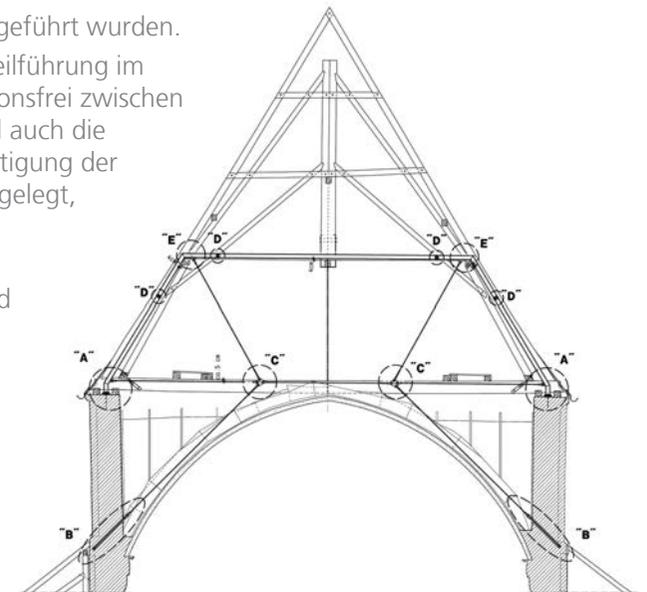
Übersicht Konstruktion Subsidiärtragwerk Mittelschiff

Repräsentativ für die kreative Ingenieurleistung bei Entwurf, Planung und Ausführung der Subsidiärtragwerke aller Gewölbe wird das hochgeführte Zugband zur Sicherung des Holzbohlen-Putzgewölbes am Langhaus-Mittelschiff vorgestellt, welches unabhängig von der Dachkonstruktion in einer Rahmenkonstruktion verspannt ist.

Gestalterisches Grundprinzip ist die in der Längssicht des Dachstuhls **verdeckte Lage** der biegesteifen Rahmen aus Walzträgern in Sparren- bzw. Kehlbalkenebene in Kombination mit den **filigranen** Spiralseilen als Zugglieder. Die **Detailausbildung** der Knotenpunkte und Montagestöße wurde dabei im Zuge der Ausführungsplanung besonders beachtet. So verbleibt der Fokus des Betrachters auf den zahlreichen überkommenen Befunden des im Dach erhaltenen ehemaligen Kirchenraums, was Ausdruck der **hohen gestalterischen Qualität** und **Denkmalverträglichkeit** des Entwurfs ist.

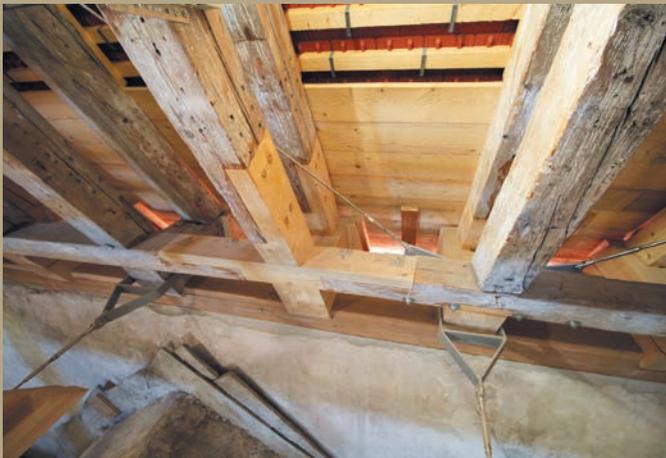
Detail Fußpunktinstandsetzung

Basierend auf der **detaillierten Schadenserfassung** wurden je nach Schädigungsgrad der Holzsubstanz angepasste Sanierungsdetails geplant, detailliert ausgeschrieben und ausgeführt. Die Instandsetzungen wurden je nach **Beanspruchungssituationen** für die vier unterschiedlichen Gespärretypen **differenziert** ausgelegt. Dabei wurden bei niedrig ausgenutzten Bauteilen **tragende Verbindungen** mit **Holz Nägeln** bemessen. Zur **Verbesserung** der **Dauerhaftigkeit** wurden die Traufen belüftet und geschädigte Fußschwellen in Eichenholz querschnittsgleich erneuert.

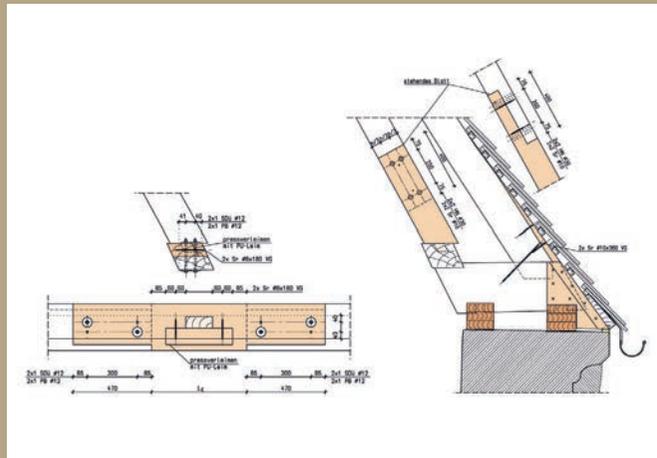
Detailplanung Vierkantschwellen bzw. Strebeninstandsetzung

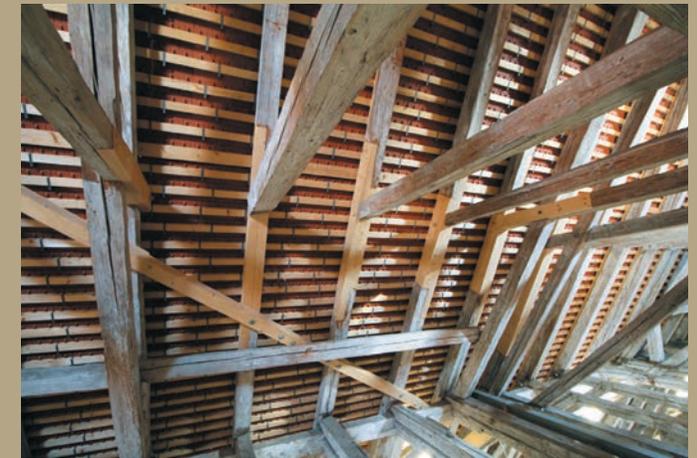
Sparreninstandsetzung und Ergänzung Dachaussteifung
