## DR. SCHÜTZ INGENIEURE

### Kloster Roggenburg Gesamtsanierung

Bauherr	Prämonstratenser-Kloster Roggenburg Vertreten durch Diözese Augsburg, Sachgebiet Projektmanagement
Architekten	Braun + Partner Architekten, München
Planung	DR. SCHÜTZ INGENIEURE
Laufzeit	2008 - 2013
Bauzeit	2009 - 2012
Projektleiter	Prof. Dr.-Ing. habil. Schütz
Stell. Projektleiter	Dr. Ing. Mohr
Leistungen	Schadenskartierung, Tragwerksgutachten, Tragwerksplanung, Ausschreibung Zimmererarbeit, Planung und Bauleitung Hausschwammbekämpfung
BGF	ca. 7500 m <sup>2</sup>
Bauvolumen	19 Mio. €
Denkmalschutz	Ja
Denkmalgerechte Energetische Sanierung	Ja

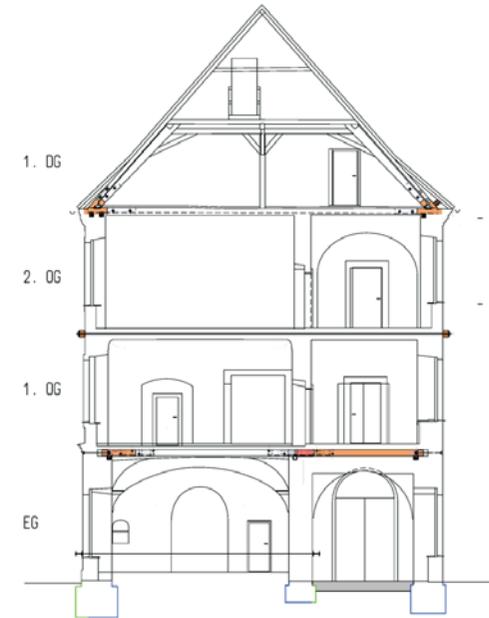
- 5 Rechenmodell Querschnitt Mittelrisalit mit Dachstuhl, Deckenbalken und Längswänden
- 6 Statisches Sanierungskonzept mit Planung der Arbeitsschritte zur Aussteifung
- 7 Bodenplatte Erdgeschoss mit Betonkernaktivierung und Aussteifungselement sowie ELT-Trasse (Energetische Sanierung)
- 8 Ansicht Mittelrisalit mit ausbauchender Südfassade

- Abschnittsweiser Aushub und Einbau der neuen Bodenplatte im Flur (Abschnittslänge ca. 8 m, 3 Abschnitte)
- Zug- und Druckfeste Verbindung zwischen Fundament, Außenwand Nord und Mittelwand (Edelstahlzugglied in Magerbetonebene, Druckkontakt über neue Bodenplatte)

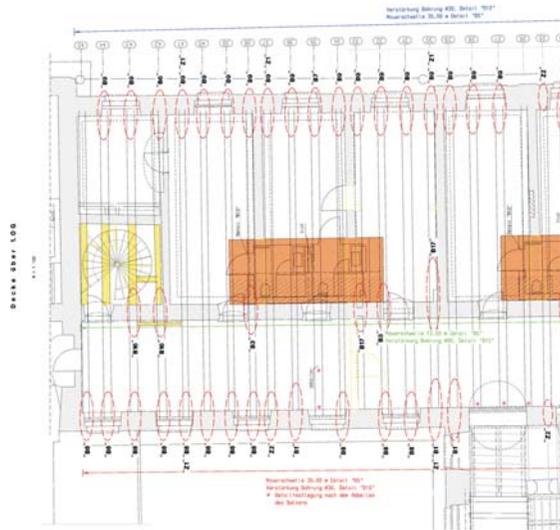
- 9 Achsweise Vorgabe der Sanierungsdetails der Holbalkendecke
- 10 Im Rahmen der Baumaßnahme freigelegter Dachpunkt mit Myzel des Echten Hausschwamms
- 11 Aufnahme der Schäden im Grundriss
- 12 Sanierungsdetail Binderfußpunkt
- 13 Querschnittsgleiche Fußpunktinstandsetzung der Bundbalken, Sparren, Stuhlstreben, und Windverbandstreben

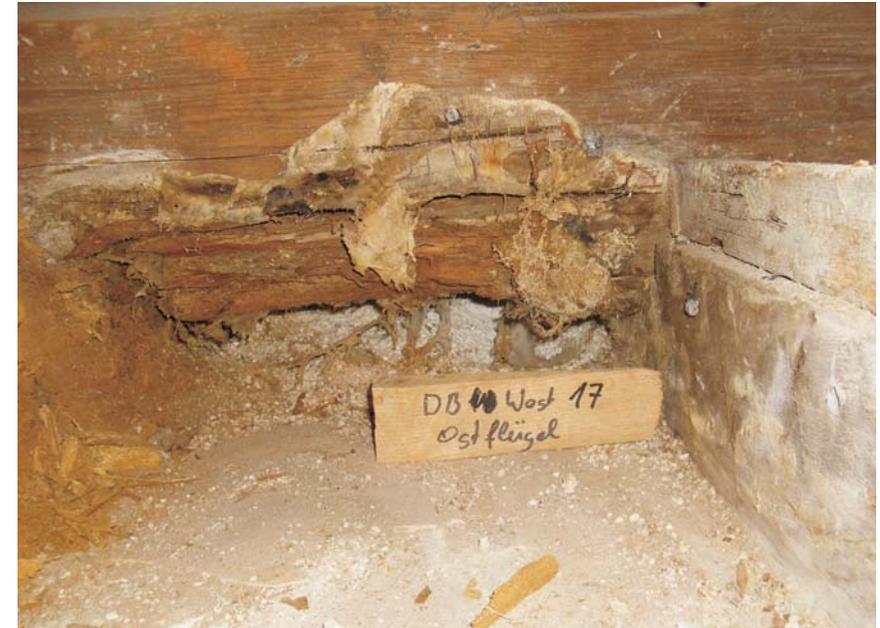
10

Neben der Sanierung der hausschwammgeschädigten Dach- und Deckenkonstruktionen wurden aufgrund der Verformungen und notwendiger Lasterhöhungen statische Ertüchtigungen durchgeführt.

Die nach DIN geforderten Rückschneidelängen konnten wegen der historischen Wertigkeit nicht immer umgesetzt werden. Zur Kompensation wurde ein Hausschwamm-Monitoring entwickelt.
