Erneuerung des Wertachtalübergangs bei Nesselwang - Neuartiger Bauvorgang durch gleichzeitigen Vershub des neuen und des alten Überbaus

Gerhard Pahl
Dr. SCHÜTZ INGENIEURE, Kempten

Zusammenfassung

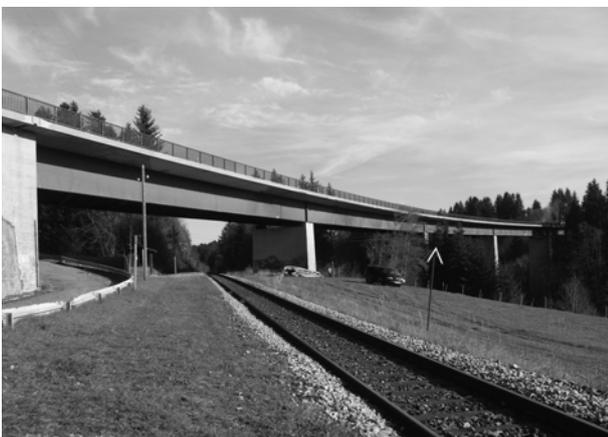
Bild 1: Ansicht Bestandsbauwerk vor der Sanierung

Aufgrund des schlechten baulichen Zustandes wurde durch die Autoren im Herbst 2005 eine Prüfung aus besonderem Anlass einschließlich Potentialfeldmessung durchgeführt. Es wurde festgestellt, dass die Standsicherheit und die Dauerhaftigkeit beeinträchtigt waren.

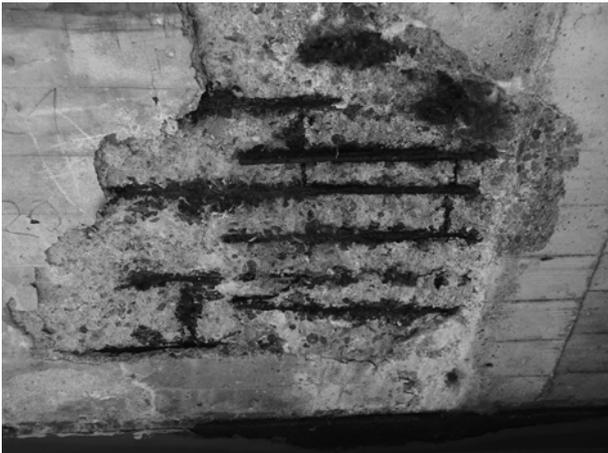
Hauptursachen waren die schadhafte Fahrababdichtung, die fehlende Überlappung zwischen Fahrab- und Kappenabdichtung und die konstruktiven Mängel bei der Ausbildung der Entwässerung. Über einen längeren Zeitraum konnte chloridhaltiges Wasser in die Konstruktion eindringen und führte zu einer hohen Chloridbelastung der Fahrabplatte, auch im Bereich der Spannlieder, und zu Korrosion an der schlaffen Bewehrung und an der Stahlkonstruktion.

Bild 3: Korrosionsschäden an der Unterseite Kragarm

Aufgrund der Schäden und der prognostizierten Schadensausbreitung war eine Instandsetzung oder Erneuerung des Bauwerks notwendig.

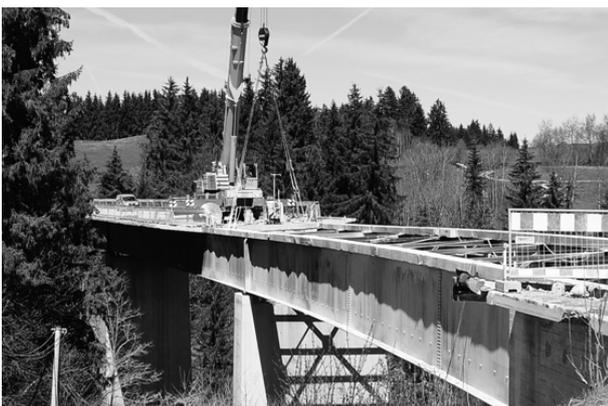
Bild 7: Sukzessives Ausheben der Fahrbahnplattenabschnitte

Die wenigen, in Teilbereichen erforderlichen, zusätzlichen Beulsteifen wurden bereits vor der Vollsperrung eingeschweißt. Die Fahrbahnplatte wurde anschließend entsprechend den Vorgaben der Ausführungsplanung abschnittsweise geschnitten und ausgehoben.

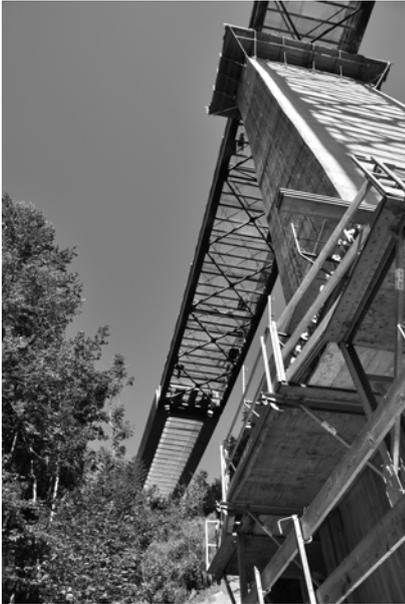
Bild 11: Untersicht neuer und alter Überbau mit Koppelement

Nach dem Abbruch der Fahrbahnplatte wurden die Stahlhohlkästen des 1. Taktes über ein Koppелеlement mit den alten Stahlvollwandträgern biegesteif verbunden.

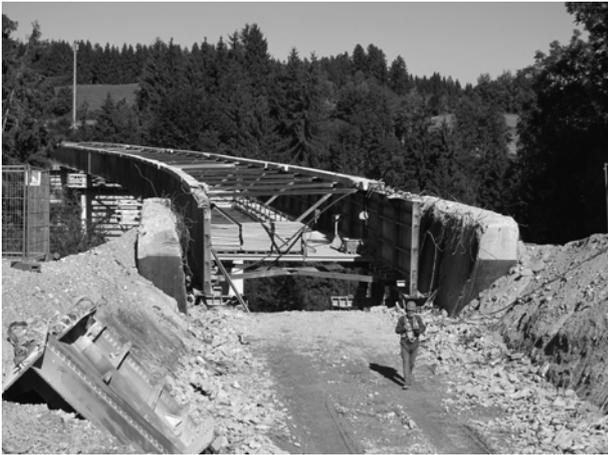
Bild 12: Taktkeller für Abbruch Bestand

Die neue Stahlkonstruktion wurde anschließend abschnittsweise am Widerlager Kempten angebaut. Nach dem Vers Schub des Taktes wurde der folgende Takt angebaut und der Bestandsüberbau am Widerlager Pfronten abgetrennt.
