Erneuerung des Wertachtalübergangs bei Nesselwang

Innovativer Bauvorgang durch gleichzeitigen Verschiebung des neuen und des alten Überbaus

Prof. Dr.-Ing. habil. Gerhard Pahl, Dipl.-Ing. Stefan Wilfer und Dipl.-Ing. (FH) Denis Galisch, Kempten

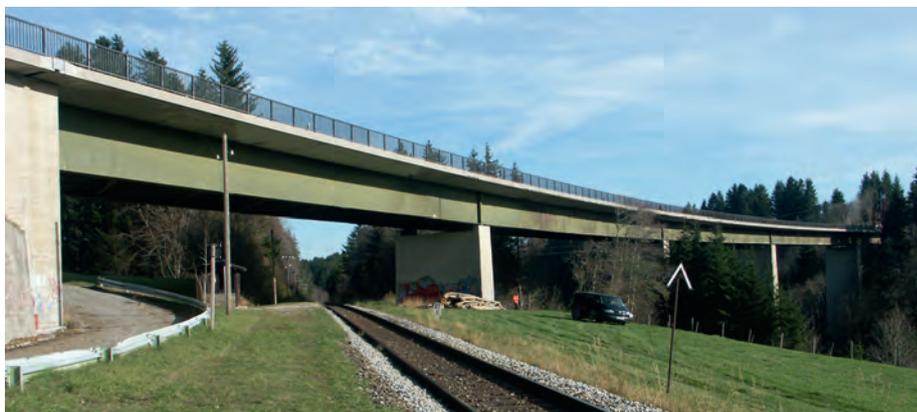
Abb. 1: Ansicht Bestandsbauwerk vor der Sanierung

Aufgrund des schlechten baulichen Zustandes wurde durch die Autoren im Herbst 2005 eine Prüfung aus besonderem Anlass einschließlich Potenzialfeldmessung durchgeführt. Es wurde festgestellt, dass die Standsicherheit und die Dauerhaftigkeit beeinträchtigt waren. Es war eine umgehende Nutzungseinschränkung (Entlastung der Kragarme, Einschränkung von Schwertransporten) notwendig. Hauptursachen waren die schadhafte Fahrbahnabdichtung, die fehlende Überlappung zwischen Fahrbahn- und Kappenabdichtung und die konstruktiven Mängel bei der Ausbildung der Entwässerung. Über einen längeren Zeitraum konnte chloridhaltiges Wasser in die Konstruktion eindringen und führte zu einer hohen Chloridbelastung der Fahrbahnplatte, auch im Bereich der Spannlieder,

und zu Korrosion an der schlaffen Bewehrung und an der Stahlkonstruktion. Aufgrund der Schäden und der prognostizierten Schadensausbreitung war eine Instandsetzung oder Erneuerung des Bauwerks notwendig.

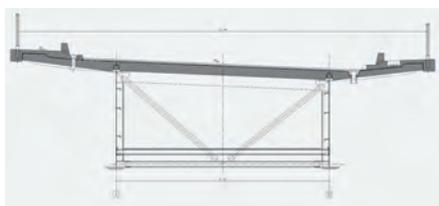
Der Bestandsüberbau wurde aus zwei im Grundriss gekrümmten parallel verlaufenden Stahlvollwandträgern und einer max. 28 cm dicken Fahrbahnplatte gebildet. Die Fahrbahnplatte war in Längs- und Querrichtung vorgespannt. Die Widerlager sind in Stahlbeton ausgeführt, die massiven Pfeiler mit Ausnahme des Festpunktpfeilers (Pfeiler 2) unbewehrt.

Abb. 2: Querschnitt Bestandsüberbau im Feldbereich

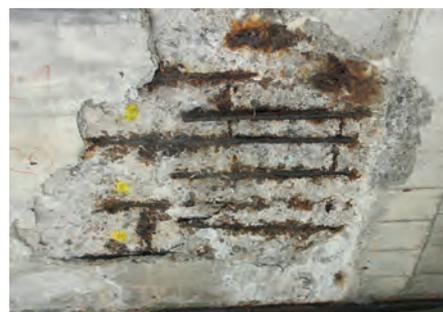
Abb. 3: Korrosionsschäden an der Unterseite Kragarm

Über einen Bewertungszeitraum von 70 Jahren stellte sich die Variante 3 als wirtschaftlichste Lösung heraus. Bei Bewertung der nicht monetären Aspekte wies sie deutliche Vorteile im Umweltschutz gegenüber Variante 1 und 4 auf. Gegenüber Variante 1 und 2 waren die Vorteile bei der Kostensicherheit und die erhöhte Dauerhaftigkeit entscheidend. Die Variante 3 „Erneuerung des Überbaus und grundlegende Instandsetzung der Unterbauten“ wurde in einem Bauwerksentwurf umgesetzt.

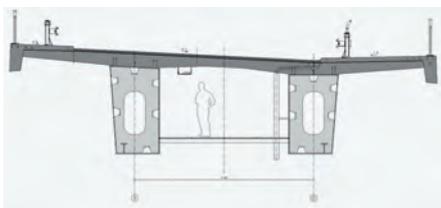
Ein Spannbetonüberbau hätte umfangreiche Verstärkungen an den Pfeilern und eine umfangreichere Ertüchtigung des Baugrundes erfordert. Aus wirtschaftlichen Gründen wurde deshalb ein Verbundüberbau mit zwei luftdicht verschweißten Hohlkästen und einer nicht vorgespannten Ortbetonplatte mit Dicken zwischen 22 cm und 40 cm gewählt.

Die Außenseiten der Hohlkästen sind geneigt. Damit wird der auf den Pfeilern zur Verfügung stehende Platz optimal genutzt. Die Verschubbahn, die durch den vorhandenen Trägerabstand vorgegeben war, wurde im Bereich der äußeren Stege angeordnet. Die beiden Hohlkästen werden über den Auflagern durch Querrahmen mit oberliegendem Zugband ausgesteift. Im Feldbereich sind für den

Abb. 4: Querschnitt Überbau im Feldbereich

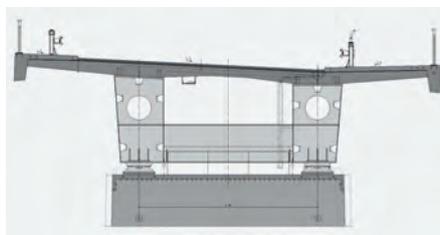
Abb. 5: Querschnitt Überbau über Pfeilern

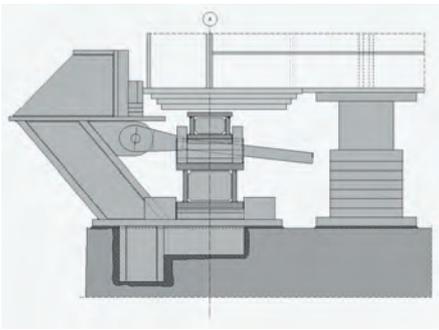
Abb. 6:
Querschnitt der
Verschubkonstruktion
auf den Pfeilern

Die konstruktive Ausbildung des Bestandes und die zu erwartenden Bauungenauigkeiten erforderten zudem eine variable Verschiebeinrichtung. Die Lamellenabstufungen des Bestandes und die geometrischen Ungenauigkeiten mussten durch die Verschubkonstruktion ohne Einflüsse auf die Tragfähigkeit von Verschubkonstruktion und Überbau aufgenommen werden. Dabei waren insbesondere die Abweichungen bzgl. der Untergurtneigungen der Grundrissradien und Abweichungen beim Hauptträgerabstand zu berücksichtigen.

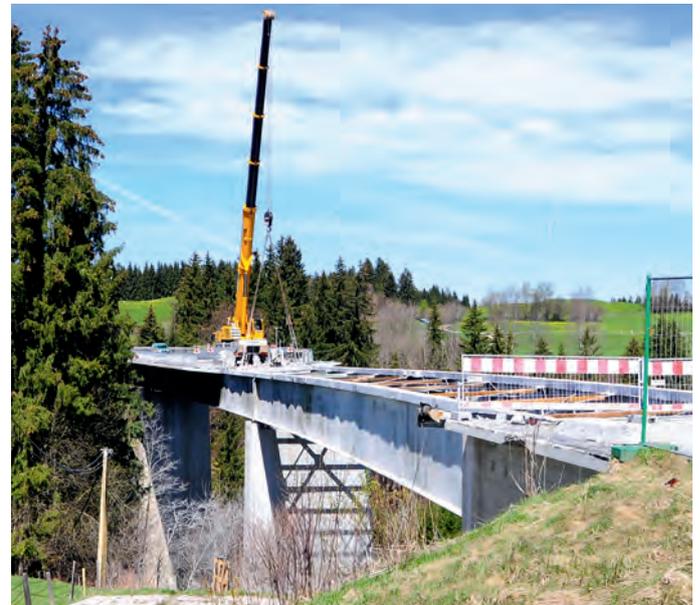
Für den Vers Schub war es notwendig, die bestehende Fahrbahnplatte bis auf einen Reststreifen über den Stahlträgern abschnittsweise abzubrechen, um den Überbau zu erleichtern. Durch leichte Ausgleichselemente konnte auf dem genietet hergestellten Untergurt auf einem Höheniveau geschoben werden. Die nach unten sich aufbauenden Lamellenverstärkungen wurden dadurch auch ausgeglichen.

Abb. 7:
Sukzessives Ausheben
der Fahrbahnplatten-
abschnitte

Im Rahmen dieses Berichts wird im Wesentlichen die Herstellung des Überbaus erläutert. Die wenigen, in Teilbereichen erforderlichen, zusätzlichen Beulsteifen wurden bereits vor der Vollsperrung eingeschweißt. Die Fahrbahnplatte wurde anschließend entsprechend den Vorgaben der Ausführungsplanung abschnittsweise geschnitten und ausgehoben.

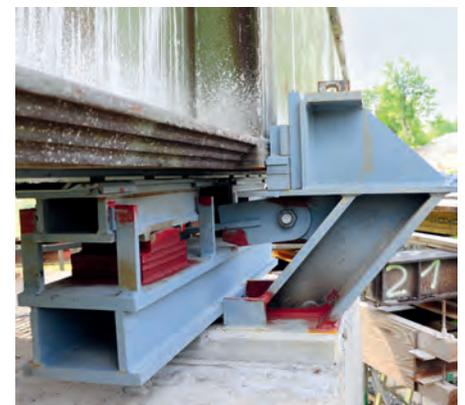
Abb. 8:
Ansicht Verschubkonstruktion
auf den Pfeilern

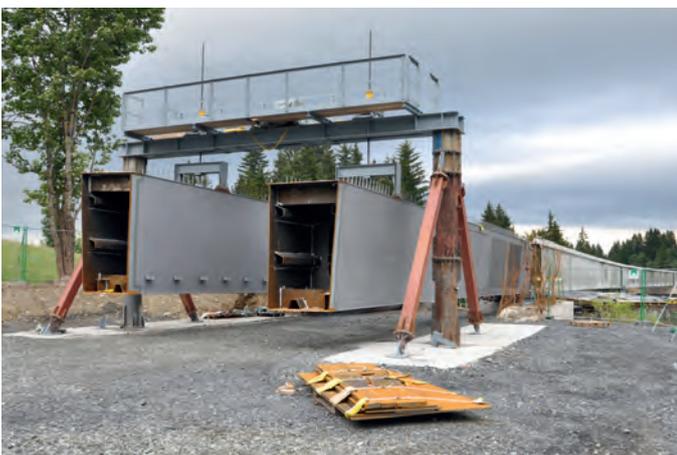
Nach dem Abbruch der Fahrbahnplatte wurden die Stahlhohlkästen des 1. Taktes über ein Koppellement mit den alten

Abb. 9: Anbau des 1. Taktes

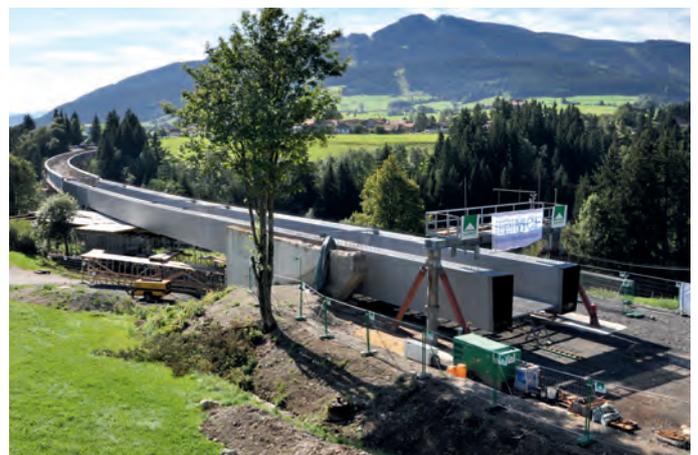
Abb. 10: Verschub Takt 4 (Arbeiten im Taktkeller)

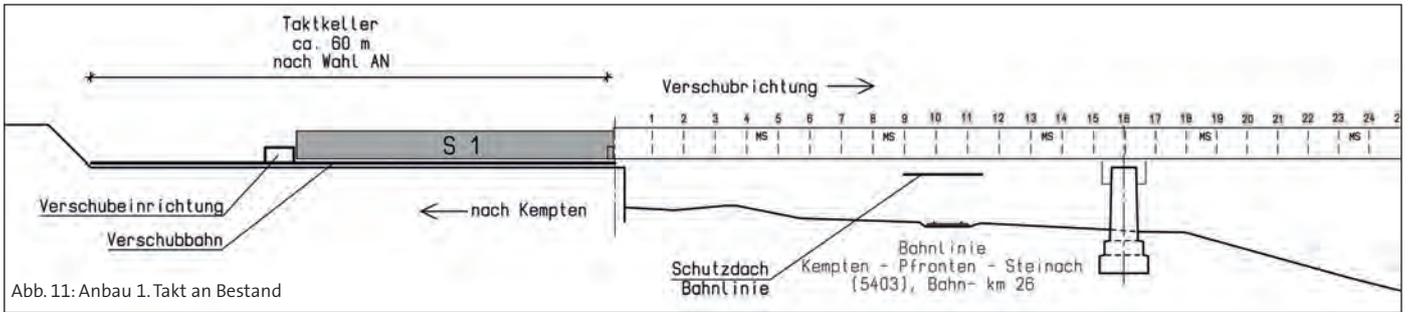
Abb. 11: Anbau 1. Takt an Bestand

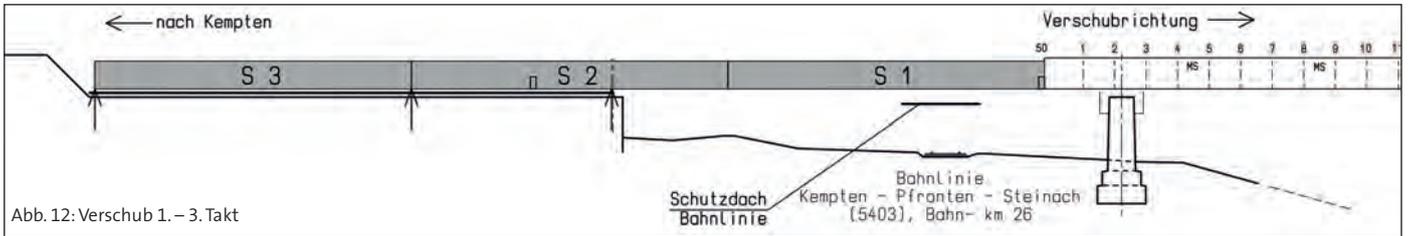
Abb. 12: Verschub 1. – 3. Takt

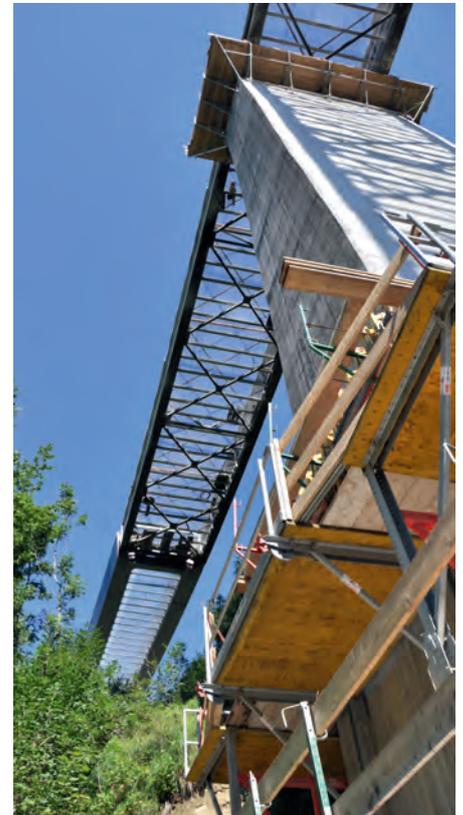
Abb. 14: Untersicht neuer und alter Überbau mit Koppelement

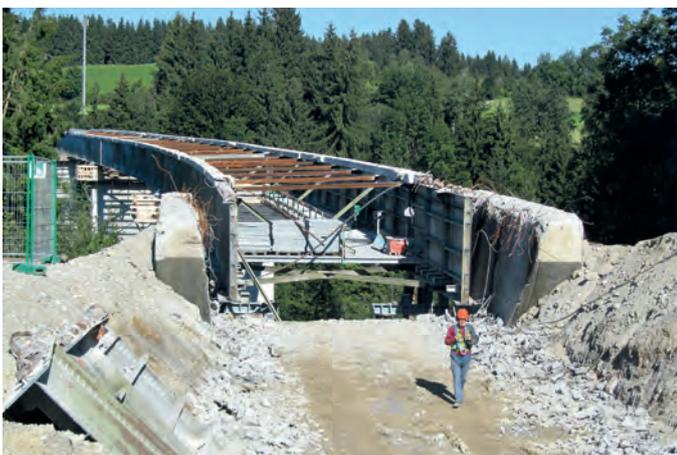
Abb. 13: Taktkeller für Abbruch Bestand

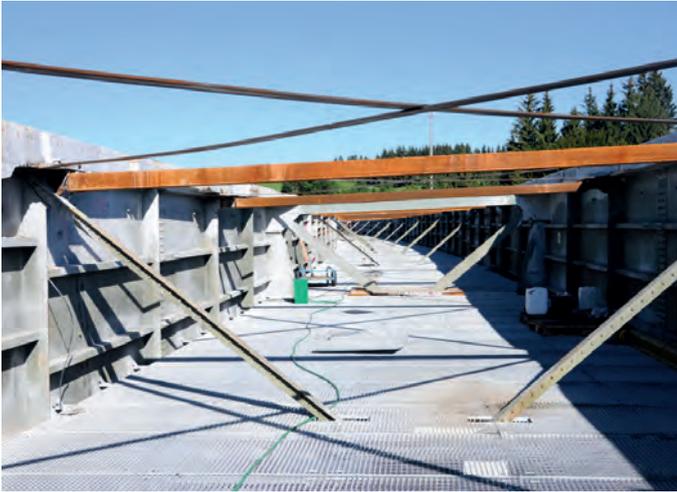
Abb. 15: Blick auf Gitterrostebene im Bereich der Bestandskonstruktion

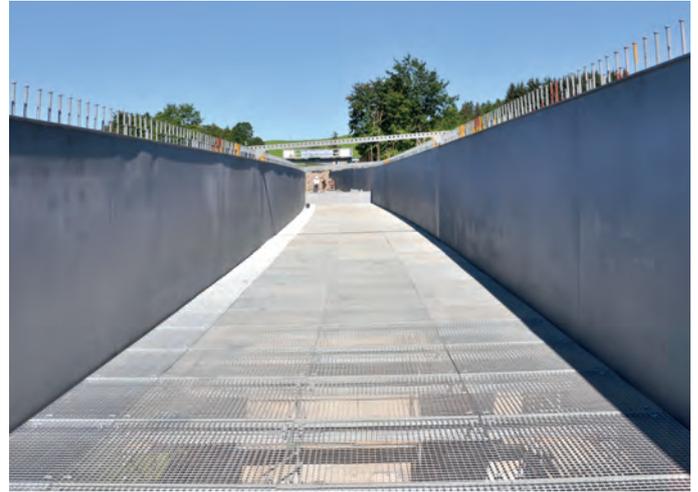
Abb. 16: Blick auf Gitterrostebene im Bereich der neuen Stahlkonstruktion

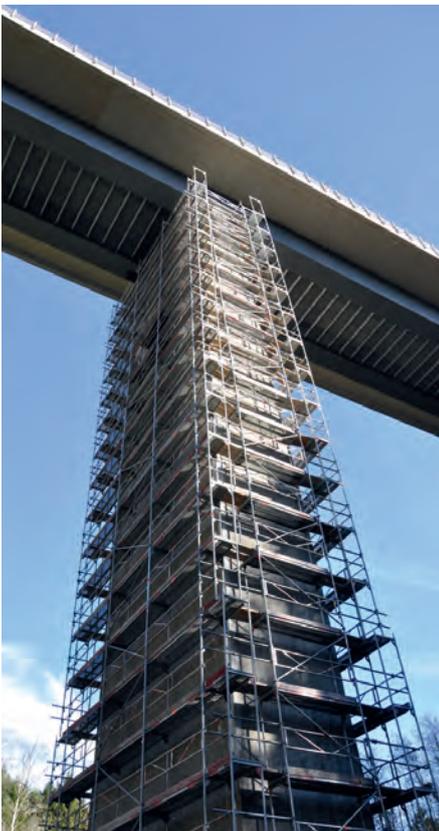
Aufgrund von umfangreichen Betoninstandsetzungsarbeiten an zwei Brückenpfeilern wurden diese vollflächig über die gesamte Höhe eingerüstet. Bei den weiteren Brückenpfeilern wurden Gerüstkränze zum Schutz der Arbeiten an den Stützköpfen eingerichtet.

Abb. 17: Vollständige Einrüstung eines Brückenpfeilers für Betoninstandsetzungsarbeiten

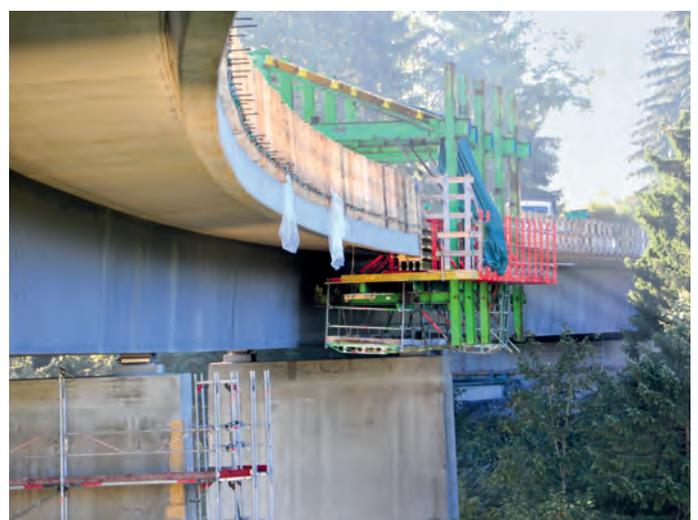
Die Kappenherstellung erfolgte analog der Betonfahrbahnplatte mit den dafür umgebauten Schalwagen. Somit konnte auch in dieser Bauphase eine kontinuierliche Absturzsicherung sichergestellt werden.

Abb. 18: Schalwagen mit Gerüst im Kappenbereich und Absturzsicherung bei der Herstellung der Kappen

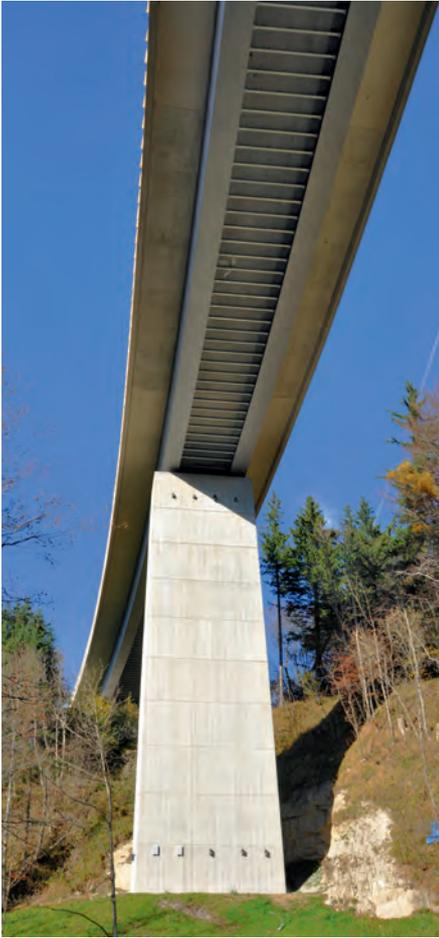
Abb. 19:
Untersicht Neubau
