Gnadenkapelle und Sühnekirche Wigratzbad
Gutachten

Bauherr	Diözese Augsburg, Sachgebiet Projektmanagement
Architekt	wassung bader architekten
Tragwerksplanung	DR. SCHÜTZ INGENIEURE
Bauzeit	2013 - 2014
Planungsumfang	Bestandsaufnahme, Schadenskartierung, Tragwerksgutachten, Tragwerksplanung, stat.-konstr. Bearbeitung
Besonderheit	Austausch von Stützfüßen unter voller Last wegen Korrosion an den Stahl- stützen aufgrund Salzverwendung

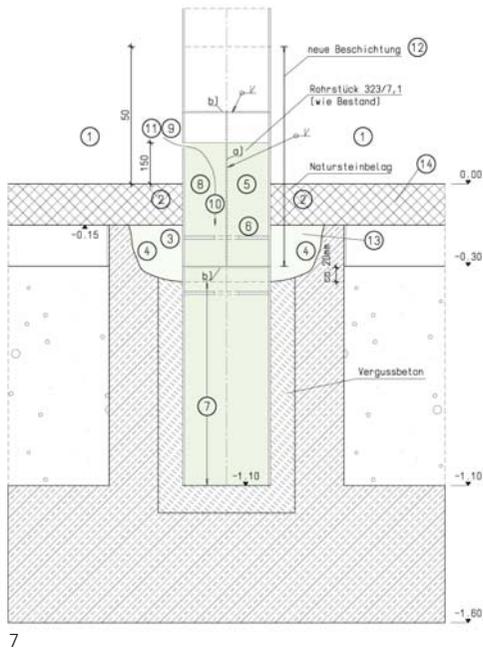
- 7 Detailplanung Stützenfußsanierung
- 8 Schadensbild Stützenfuß
- 9 Bauzustand
- 10 Schadensbild Dachkonstruktion
- 11 Dachkonstruktion nach Instandsetzung
- 12 Fertigsaniert Stützenfuß
- 13 Ansicht offener Vorhalle mit sanierten Stützenfüßen
