**Kath. Pfarrkirche St. Gordian und Epimachus, Stöttwang  
Gutachten, Statische Instandsetzung**

Bauherr	Bischöfliche Finanzkammer Augsburg
Tragwerksplanung	DR. SCHÜTZ INGENIEURE
Bauzeit	2014 - 2015
Planungsumfang	Bestandsaufnahme, Schadenskartierung, Tragwerksgutachten, Tragwerksplanung, Objektplanung, Notsicherung, Schwingungsmessung
Besonderheit	Horizontale Wandverschiebung bis ca. 15 cm wegen Dachschub, Einbau von Seilverspannungen im Dachraum zur Aufnahme Horizontalschub, Vollständige Erneuerung der Bockshaut

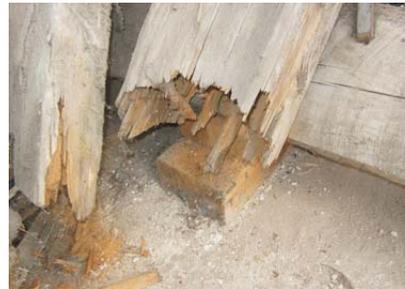
- 1 Ansicht Kirche vor Sanierung
- 2 Fäulnisgeschädigter Fußpunkt
- 3 Statische Instandsetzung Dachtragwerk
- 4 Notsicherung Deckengewölbe
- 5 Erneuerung Bockshaut
- 6 Abstützung Deckengewölbe während Sanierungsarbeiten
