**Kath. Pfarrkirche St. Ulrich in Burgberg
Gutachten, Statische Instandsetzung**

Bauherr	Bischöfliche Finanzkammer Augsburg
Tragwerksplanung	DR. SCHÜTZ INGENIEURE
Bauzeit	März - November 2015
Planungsumfang	Bestandsaufnahme, Schadenskartierung, Tragwerksgutachten, Tragwerksplanung, Objektplanung für Gebäude, SiGe-Koordination, Außen- und Innenrenovierung
Besonderheit	Umfassende Hausschwammsanierung, Einbau einer Einhausung für wertvolle Kirchengegenstände mit Aufhängung

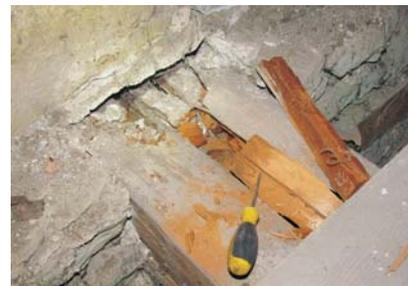
- 1 Ansicht vor Instandsetzung
- 2 Ansicht Ost
- 3 Deckenbalken im Chor mit Würfelbruch durch Hausschwamm
- 4 Ansicht Süd nach Instandsetzung
- 5 Erneuerung der Deckenbalkenköpfe über der Putzdecke Chor

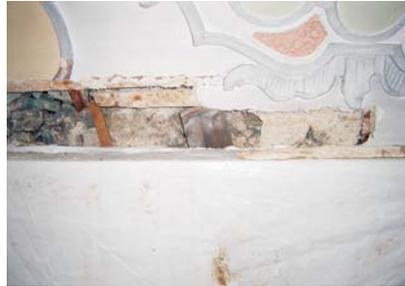
- 6 Öffnung der Hohlkehle Putzdecke wegen Hausschwammbefall
- 7 Restaurierte Putzdecke
- 8 Aufhängung „AC-6“ der Binderbalken
- 9 Erneuerung der Sparrenfüße im Chor
- 10 Erneuerung des Chorgesimses mit Rückhängung
- 11 Dachkonstruktion vor Reparatur
- 12 Erneuerung der Binderstrebenfüße, Teile der Fünfkantschwelle und der Sparrenfüße
