**Kath. Pfarrkirche St. Gebhard in Maierhöfen
Gutachten, Statische Instandsetzung**

Bauherr	Bischöfliche Finanzkammer Augsburg
Tragwerksplanung	DR. SCHÜTZ INGENIEURE
Bauzeit	2015
Planungsumfang	Bestandsaufnahme, Schadenskartierung, Tragwerksgutachten, Tragwerksplanung, Objektplanung, SiGe-Koordination, Schwingungsmessung
Besonderheit	Einschränkung der Bauzeit wegen Fleder- mauswochenstube, räumliche Abtren- nung im Dachstuhl und Aufteilung in mehrere Bauabschnitte

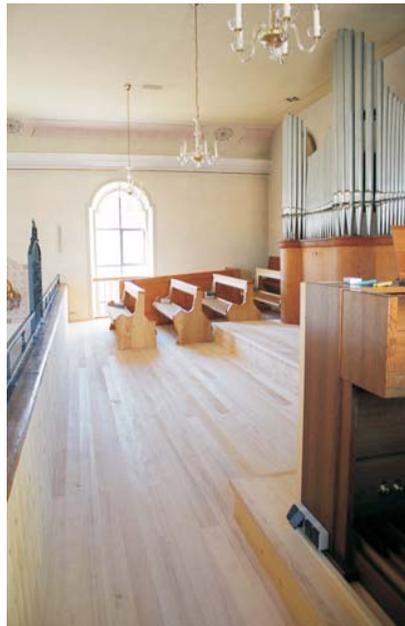
- 1 Turmansicht Süd
- 2 Ansicht Südwest
- 3 Instandgesetzte Empore
- 4 Instandgesetzter Knotenpunkt 1. Kehlbalkenlage
