Wallfahrtskirche Svaty Hostyn in Chvalcov, Tschechien  
Statische Instandsetzung

Bauherr	Glockengießerei Rudolf Perner, GmbH & Co. KG, Passau
Tragwerksplanung	DR. SCHÜTZ INGENIEURE
Bauzeit	2012
Planungsumfang	Schwingungsmessung, stat.-konstr. Bearbeitung
Besonderheit	Eigenfrequenz- und Stetigkeitsmessung am Turm durch Uhnwuchererger, Festlegung Geläuteeinstellung, Bemessung Glockenstuhl und Lagerträgerkonstruktion, Abnahme des Glockenstuhls

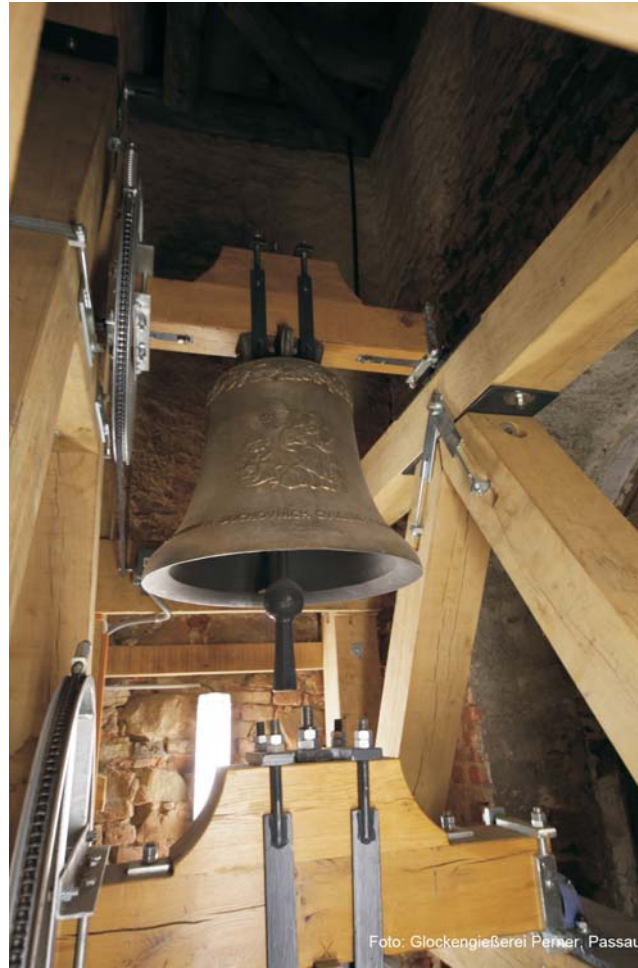
- 1 Glocke im Glockenstuhl
- 2 Glockenstuhl aus Eichenholz
- 3 Westansicht
- 4 Eigenfrequenzbestimmung mit Uhnwuchererger
