## DR. SCHÜTZ INGENIEURE

### Kath. Wallfahrtskirche St. Ottilia, Hörmannshofen Gutachten, Statische Instandsetzung

Bauherr	Bischöfliche Finanzkammer Augsburg
Tragwerksplanung	DR. SCHÜTZ INGENIEURE
Bauzeit	2016 - 2017
Planungsumfang	Bestandsaufnahme, Schadenskartierung, Tragwerksgutachten, Tragwerksplanung, Objektplanung, SiGe-Koordination, Schwingungsmessung
Besonderheit	Verschindelung Westgiebel und westseite Turm
Baukosten	430.000€

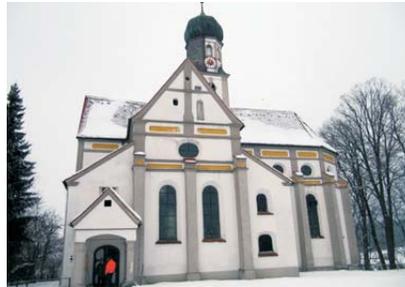
- 1 Ansicht vor Instandsetzung
- 2 Putzabplatzungen vor der Sanierung
- 3 Situation nach der Sanierung
- 4 Ansicht von Süd nach der Sanierung
- 5 Ansicht von oben
- 6 Verschindelung Westgiebel und westseite Turm

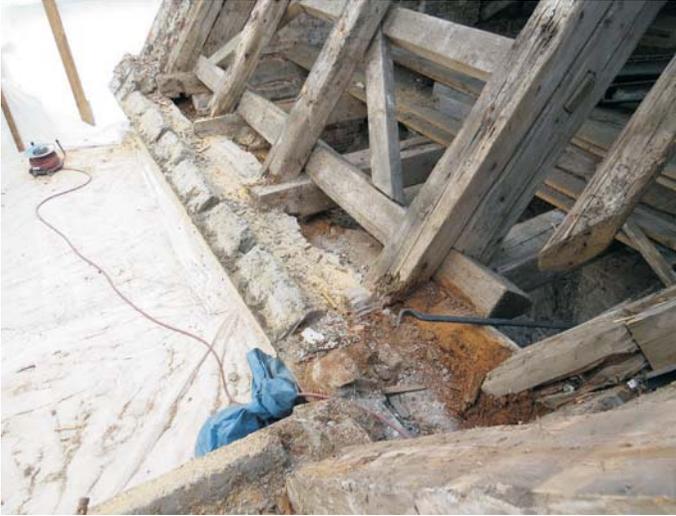
- 6 Fäulnisgeschädigter Fußpunkt im Kehlbereich
- 7 First im Bereich der Kehlsparren mit behelfsmäßiger Abstützung
- 8 Sanierter Firstpunkt
- 9 Sanierter Fußpunkt im Kehlbereich
- 10 Sanierung Deckenbalken im Bauzustand
- 11 Sanierter Kehlfußpunkt sowie instandgesetzte Längsaussteifung
