Pfarrkirche St. Jodok, Senden
Statische Instandsetzung

Tragwerksplanung DR. SCHÜTZ INGENIEURE

Bauzeit BA I Chor 2012 - 2013
BA II Langhaus 2014

Planungsumfang Bestandsaufnahme, Schadenskartierung,
Tragwerksgutachten, Tragwerksplanung,
stat.-konstr. Bearbeitung

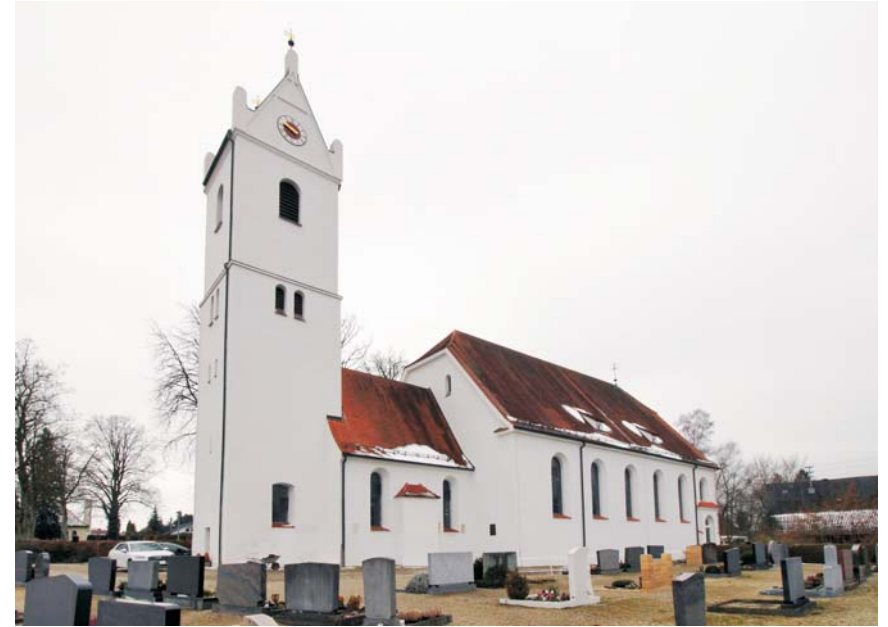
- 1 Fäulnisschaden am Fußpunkt im Chor
- 2 Außenansicht nach der Sanierung
- 3 Instandgesetzte Fußpunkte über der Sakristei
- 4 Innenansicht nach der Renovierung
