**Beitrag**  
Bayerischer  
Denkmalpflegepreis  
2020

# KATH. PFARRKIRCHE ST. ULRICH, SEEG

Mit messtechnischen und baustatischen  
Untersuchungen die richtigen  
Entscheidungen treffen

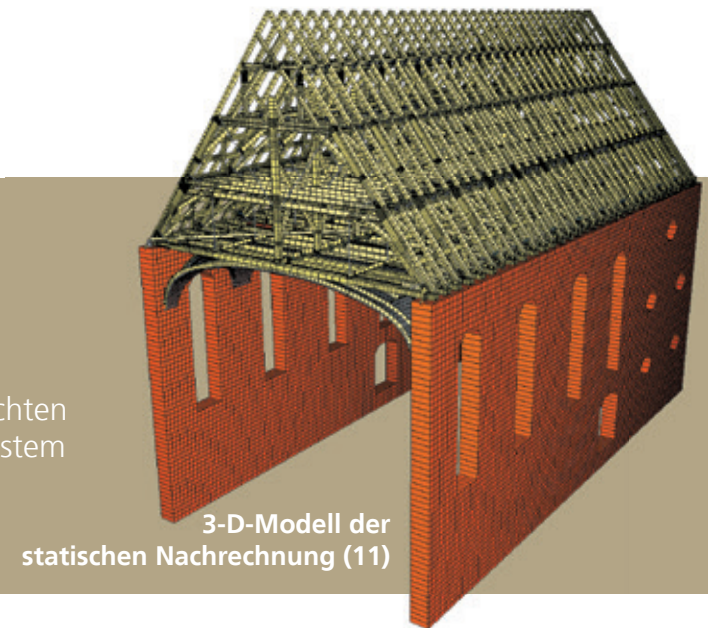
Für die zutreffende statische Bewertung war eine **realitätsnahe Ermittlung** der veränderlichen Einwirkungen (ortsgenau und objektspezifisch) für **Schnee** und **Wind** nach entsprechenden Gutachten in Verbindung mit einer konsequenten **räumlichen Abbildung** (11) des Langhauses als Gesamtsystem mit Wänden, Putzdecke, Spanten und dem Dachtragwerk, an welchem auch **dynamische Nachrechnungen** durchgeführt werden konnten, entscheidend.
