Statische Instandsetzung der Evang.-Luth. St. Martinskirche in Memmingen

Prof. Dr.-Ing. habil. Karl G. Schütz
DR. SCHÜTZ INGENIEURE GmbH, Kempten, Bayern

Dipl.-Ing. Jan Schubert
DR. SCHÜTZ INGENIEURE GmbH, Kempten, Bayern

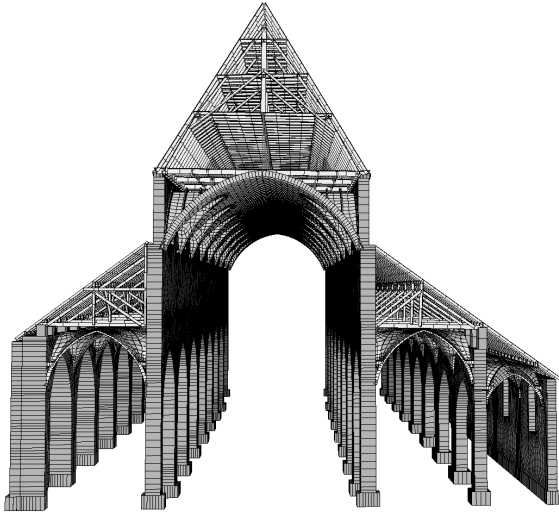
Abb. 5: Idealisiertes statisches Gesamtsystem (Giebel- und Chorbogenwand nicht dargestellt) [3]

Zur Quantifizierung des beobachteten Schadensmechanismus und zur Auslegung des Instandsetzungsentwurfs wurde für das Langhaus ein idealisiertes statisches Gesamtmodell aufgebaut. Neben der Abbildung der Gründungselemente mit Bettungswerten für unterschiedliche Konsolidierungszustände wurde der Verbund der Mauerschwellen mit der Mauerkrone insbesondere im Mittelschiffdachstuhl mit Federn abgebildet. Abminderungen im E-Modul wurden für zugbeanspruchte Kopfbänder (Schlupf), Gewölbe- und Wandmauerwerk (Rissbildungen und Aufklaffungen) vorgenommen. Abtriebskräfte infolge der Lastausmitte durch die vorhandenen Schiefstellungen wurden als äußere Kräfte aufgebracht. Durch verschiedene Rechenläufe wurde so das System qualitativ auf den vorhandenen Verformungszustand „geeicht“.
