**Beitrag**  
Bayerischer  
Denkmalpflegepreis  
2020

# EVANG.-LUTH. KIRCHE ST. MARTIN MEMMINGEN

**Einfluss der Baugeschichte  
auf die Statik**

Prof. Dr.-Ing. habil. Karl G. Schütz  
Dipl.-Ing. Jan Schubert

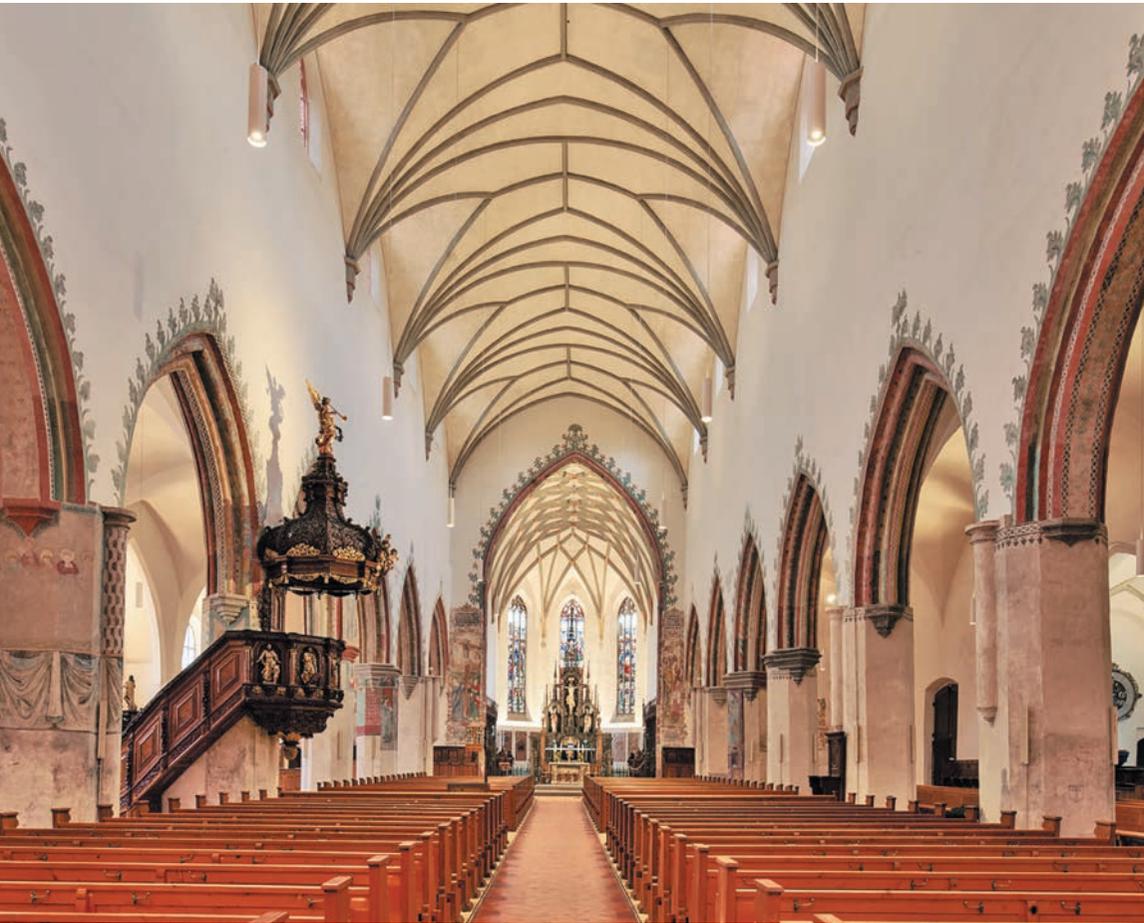
Übersicht Mittelschiff nach der Sanierung

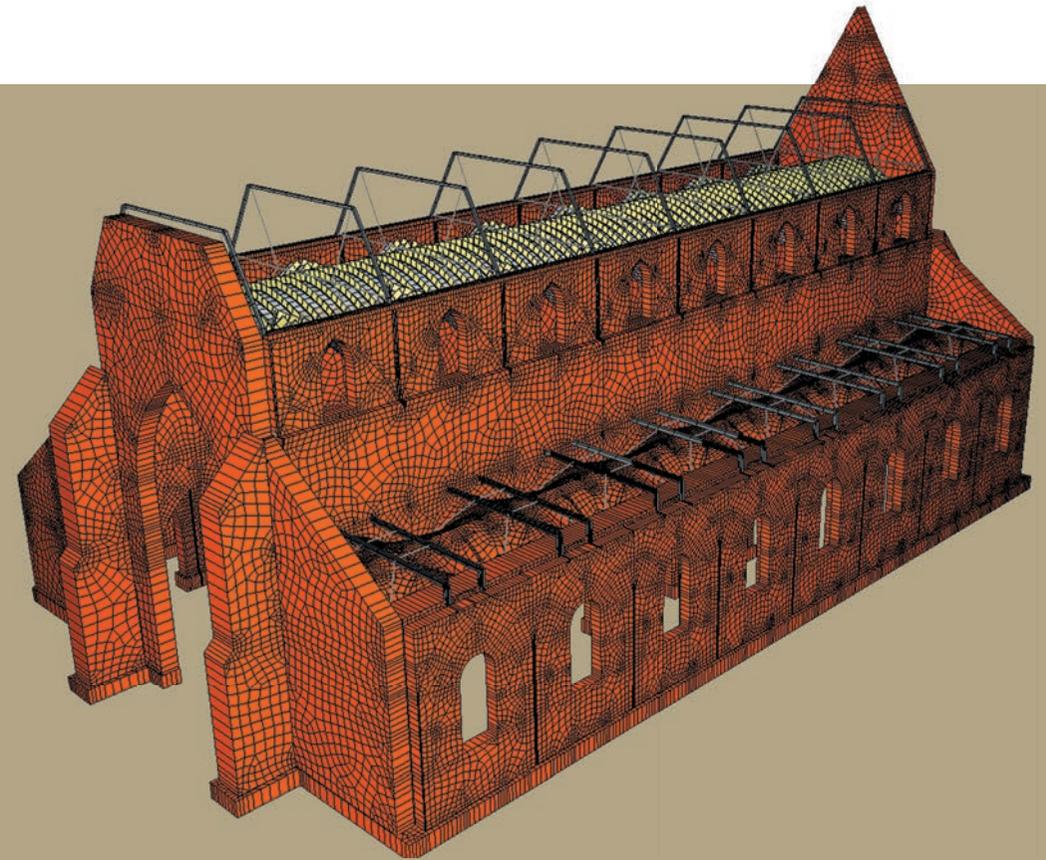
Die **Schadensentwicklung** wurde mittels eines räumlichen Gesamtsystems nachvollzogen. Dazu wurde das Tragwerk des Langhauses mit Wänden, Gewölben, den Dachtragwerken und dem Holzbohlen-Putzgewölbe abgebildet. Konsolidierungssetzungen jüngerer Fundamente wurden dabei mit unterschiedlichen Bodensteifigkeiten modelliert.

Es ergaben sich rechnerisch mit den beobachteten Verformungen, Rissen und Schäden übereinstimmende Überbeanspruchungen am Tragwerk.
