## DR. SCHÜTZ INGENIEURE

### Kloster Roggenburg Gesamtsanierung

Bauherr	Prämonstratenser-Kloster Roggenburg Vertreten durch Diözese Augsburg, Sachgebiet Projektmanagement
Architekten	Braun + Partner Architekten, München
Planung	DR. SCHÜTZ INGENIEURE
Laufzeit	2008 - 2013
Bauzeit	2009 - 2012
Projektleiter	Prof. Dr.-Ing. habil. Schütz
Stell. Projektleiter	Dr. Ing. Mohr
Leistungen	Schadenskartierung, Tragwerksgutachten, Tragwerksplanung, Ausschreibung Zimmererarbeit, Planung und Bauleitung Hausschwammbekämpfung
BGF	ca. 7500 m <sup>2</sup>
Bauvolumen	19 Mio. €
Denkmalschutz	Ja
Denkmalgerechte Energetische Sanierung	Ja

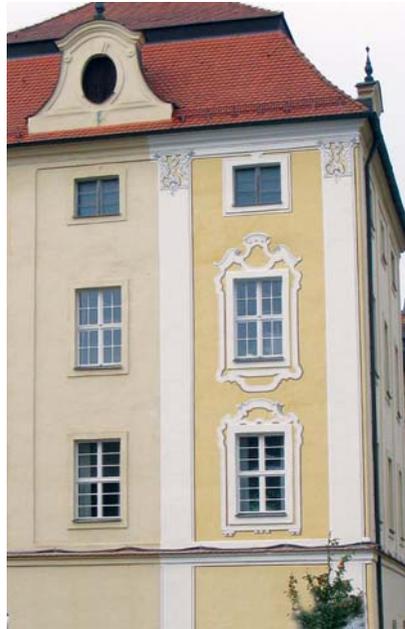
- 1 Musterachse
- 2 Gesamtansicht Kloster Roggenburg
- 3 Süd - Ost Risalit
- 4 Bauabschnittsphasen

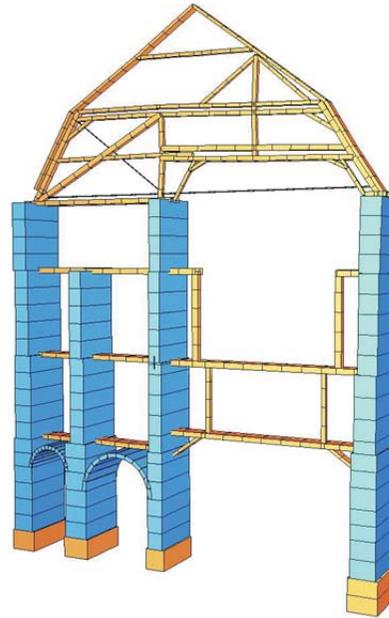
- 5 Rechenmodell Querschnitt Mittelrisalit mit Dachstuhl, Deckenbalken und Längswänden
- 6 Statisches Sanierungskonzept mit Planung der Arbeitsschritte zur Aussteifung
- 7 Bodenplatte Erdgeschoss mit Betonkernaktivierung und Aussteifungselement sowie ELT-Trasse (Energetische Sanierung)
- 8 Ansicht Mittelrisalit mit ausbauchender Südfassade

Um teure Unterfangungen zu vermeiden, wurde ein Gebäudequerschnitt vollständig modelliert und nach der FE-Methode nachgerechnet. Dabei wurden die Fundamente, die Wände, die gemauerten Gewölbe, die Holzbalkendecken sowie der Dachstuhl abgebildet. Durch geeignete Scheibenausbildungen zur Ableitung der Horizontalkräfte konnte die Grundbruchsicherheit erhöht werden. Die Scheibenausbildung war insbesondere im Verschneidungsbereich mit der Apsis der Kirche anspruchsvoll.
