**Kath. Pfarrkirche St. Gordian und Epimachus, Stöttwang  
Gutachten, Statische Instandsetzung**

Bauherr	Bischöfliche Finanzkammer Augsburg
Tragwerksplanung	DR. SCHÜTZ INGENIEURE
Bauzeit	2014 - 2015
Planungsumfang	Bestandsaufnahme, Schadenskartierung, Tragwerksgutachten, Tragwerksplanung, Objektplanung, Notsicherung, Schwingungsmessung
Besonderheit	Horizontale Wandverschiebung bis ca. 15 cm wegen Dachschub, Einbau von Seilverspannungen im Dachraum zur Aufnahme Horizontalschub, Vollständige Erneuerung der Bockshaut

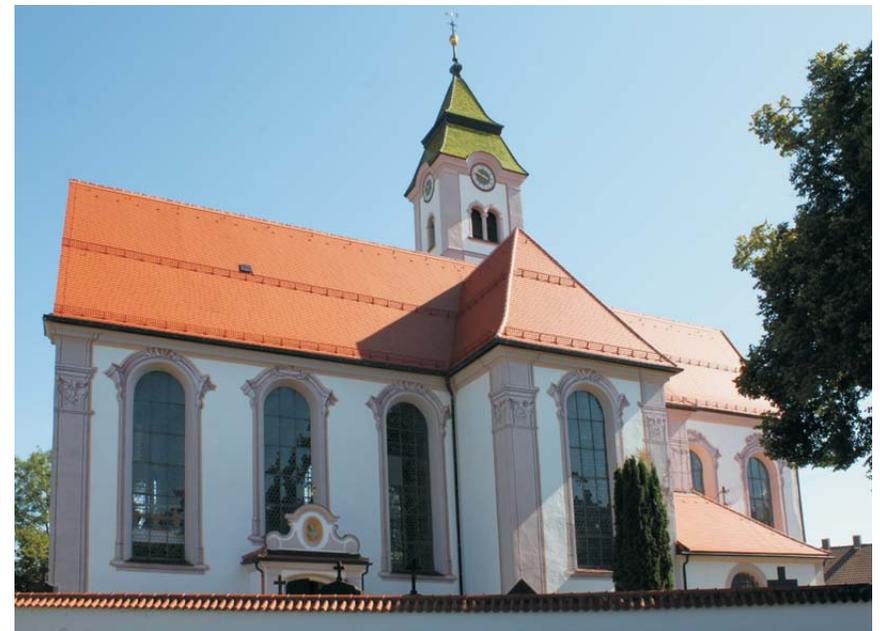
- 7 Statische Instandsetzung Windverband
- 8 Einbau neuer Glockenstuhl
- 9 Ansicht Kirche nach Sanierung
- 10 Erneuerung Joche und Einbau Gegenpendel-anlage
- 11 Statische Instandsetzung Aufnahme Horizontal schub
