**Dekanat Memmingen, Dekanatswohnung
Gutachten, Statische Instandsetzung**

Bauherr	Evang.-Luth. Dekanat Memmingen
Architekt	Ingrid Stetter, Memmingen
Tragwerksplanung	DR. SCHÜTZ INGENIEURE
Bauzeit	2016 - 2017
Planungsumfang	Bestandsaufnahme, Schadenskartierung, Tragwerksgutachten, Tragwerksplanung, Ausschreibung Tragwerk, stat.-konstr. Bearbeitung, Fachbauleit. Innenausbau
Besonderheit	Asymetrische Dachform im Querschnitt, PCP-Belastung, Schwarz-Weiß-Bereich auf Baustelle

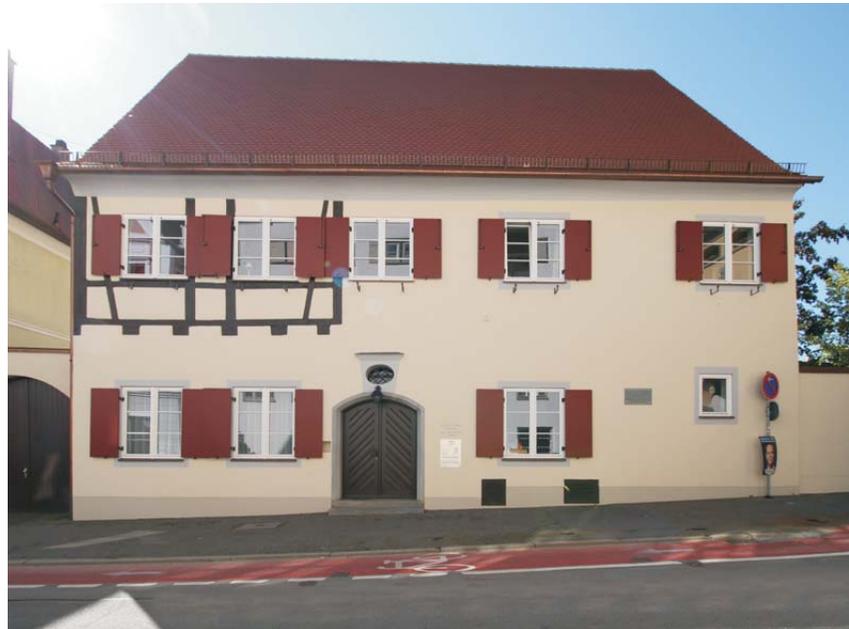
- 1 Ansicht von Norden nach Sanierung
- 2 Süd-Westansicht des sanierten Dekanatgebäudes. Die Umgrenzungsmauer ist neu gedeckt worden
- 3 Querschnitt
- 4 Nahezu der gesamte Dachraum unterhalb der ersten Kehlbalkebene ist wieder ausgebaut und wird als Wohnraum genutzt

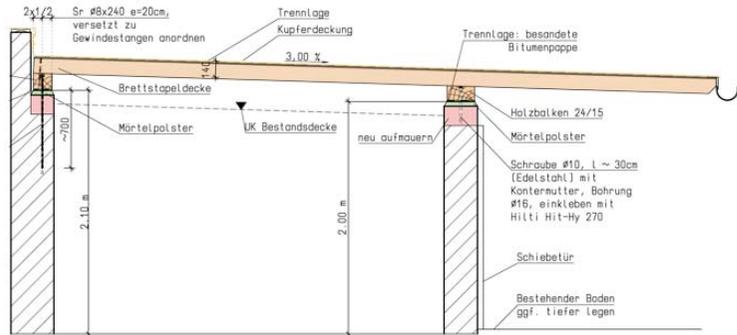
- 5 Schnitt, Ansicht Garage
- 6 Die Garagenüberdachung wurde in Brettstapel neu erstellt und mit einer Kupferblechdeckung versehen
- 7 Die Dachkonstruktion ist bis auf die Bundbalkenlage, die Giebel und den Kamin rückgebaut worden
- 8 Die Sparren sind zweigeteilt und an den Stößen werden stehende Blätter ausgebildet. Der Kamin wurde durch Streben auf die Bundbalkenlage abgestützt
- 9 Wie die historische ist die neue Dachkonstruktion als Kehlbalkendach ausgeführt worden. Zur Aussteifung in Dach-Querrichtung dienen OSB-Platten, welche auf der ersten Kehlbalkenebene verlegt werden. Sie leiten die Lasten zu den aussteifenden Zwischenwänden und zu den Giebeln.
