Kath. Pfarrkirche Thalkirchdorf
Gutachten, Statische Instandsetzung Turm und Kirche

Bauherr	Bischöfliche Finanzkammer Augsburg
Tragwerksplanung	DR. SCHÜTZ INGENIEURE
Bauzeit	2014
Planungsumfang	Bestandsaufnahme, Schadenskartierung, Tragwerksgutachten, Tragwerksplanung, Objektplanung, SiGe-Koordination
Besonderheit	Turm ab Traufhöhe als reine Holzkon- struktion

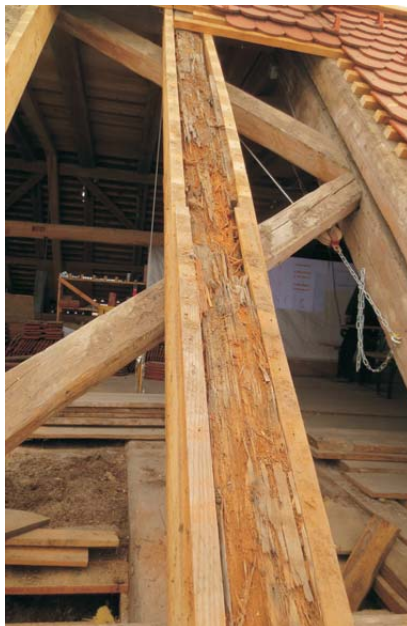
- 1 Ostansicht
- 2 Südansicht
- 3 Fäulnisgeschädigter Sparren
- 4 Instandgesetzter Sparren
- 5 Aussteifung Turm mit Seilen und Diagonalschalung
- 6 Neuer Überzug im Chor mit Hochhängung
