**Ehem. Kinderhort St. Elisabeth, Landwehrstr. 1 in Kempten
Umbau und Sanierung**

Bauherr	Diözese Augsburg, Sachgebiet Projektmanagement
Architekt	f 64 architekten, Kempten
Bauzeit	2008 - 2009
Planungsumfang	Leistungsphase 1 bis 6 und 8 HOAI § 42 Ausgabe 2009 Statisch-konstruktive Bearbeitung
Besonderheiten	Räumliche Modellierung der Giebelwand sowie der anschließenden Bestands- und Neubauteile einschließlich Aufzugsschacht aufgrund des Lichtbands im Erdgeschoss

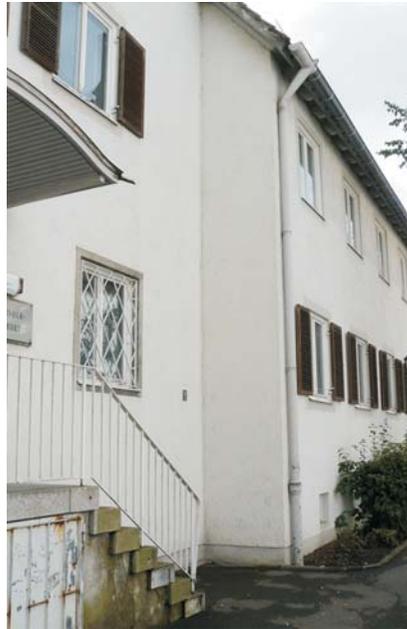
- 1 Zurückgesetzter Nordgiebel vor dem Umbau
- 2 Hervorgesetzte Giebelwand als räumlich tragende Massivkonstruktion
- 3 Gesamtansicht Nord
- 4 Neues Treppenhaus mit integriertem Aufzug
- 5 Umgestaltete Dachkonstruktion mit Nutzlasthöhung (neue Schneelasten)
