**Rheinbrücke Maxau bei Karlsruhe  
Gutachten**

| Planungsumfang | Gerichtsgutachten |
| Besonderheiten | Gutachten nach Schiffsanprall |

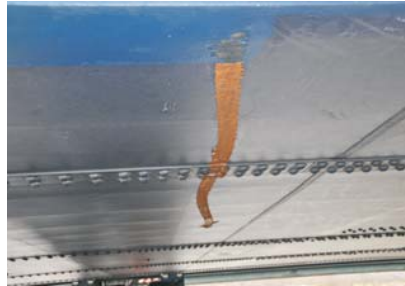
- 1 Zerstörter Korrosionsschutz auf der Hohlkasten-  
Unterseite
- 2 Korrosionsschaden auf der Unterseite des Mon-  
tagestoßes an der Auskragung am Querrahmen  
125
- 3 Ansicht Brücke
- 4 Ausgebaute Schienenträger (neben dem Bauwerk  
zwischengelagert)
