**Kath. Pfarrkirche St. Laurentius in Frankenhofen
Gutachten, Statische Instandsetzung**

Bauherr	Bischöfliche Finanzkammer Augsburg
Tragwerksplanung	DR. SCHÜTZ INGENIEURE
Bauzeit	2015
Planungsumfang	Bestandsaufnahme, Schadenskartierung, Tragwerksgutachten, Tragwerksplanung, stat.-konstr. Bearbeitung, Schwingungsmessung, Monitoring, Ausführungsplanung
Besonderheit	Verstärkung der Empore durch Furnierschichtholzplatten, Einbau eines Mittelzugs im Langhaus zur Durchbiegungsbegrenzung der Bundbalkenlage, Erneuerung der Spanten und Putzlatte

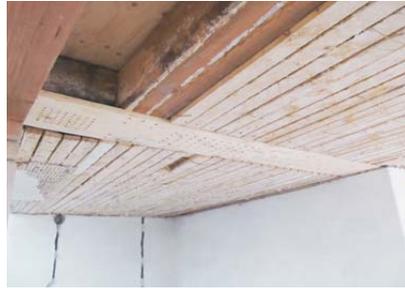
- 1 Verstärkung der Empore durch Furnierschichtholzplatten
- 2 Einbau der Mittelüberzugs im Langhaus
- 3 Ansicht Süd
- 4 Riss in bemalter Putzschale
- 5 Abstützung der zu sanierenden Bereiche durch Putzrestaurator
- 6 Ansicht Empore
