**Kath. Pfarrkirche St. Martin, Breitenbrunn
Gutachten, Statische Instandsetzung**

Bauherr	Bischöfliche Finanzkammer Augsburg
Tragwerksplanung	DR. SCHÜTZ INGENIEURE
Bauzeit	2016 - 2017
Planungsumfang	Bestandsaufnahme, Schadenskartierung, Tragwerksgutachten, Tragwerksplanung, Objektplanung, SiGe-Koordination
Baukosten	397.000 €

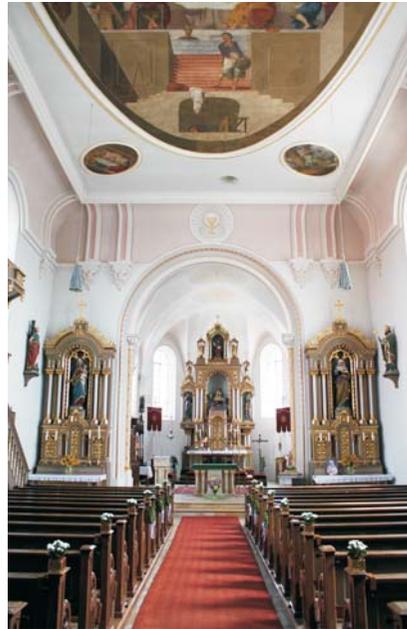
- 1 Ansicht Chor
- 2 Ansicht Südseite, neu eingedeckter Chor und Langhaus
- 3 Langhaus Gerüst für Restaurierung
- 4 Neue Dachziegel und Traufe am Langhaus nach Instandsetzung
- 5 Ansicht Empore nach Restaurierung Decke

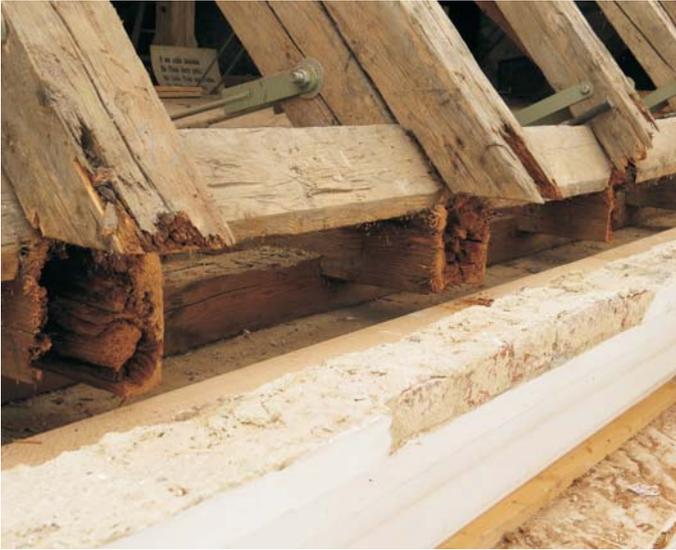
- 6 Fäulnisgeschädigte Fußpunkte im Langhaus während der Sanierung
- 7 Instandgesetzte Fußpunkte im Langhaus
- 8 Instandgesetzte Fußpunkte im Chor mit Endkoppelung der Aufschieblinge vom Gesims
- 9 Instandgesetzter Knotenpunkt in einer Sprengwerksachse
- 10 Instandgesetzte Fußpunkte im Langhaus vor Fertigstellung Bohlenbelag
